# Kėdainių daugiabučių namų kvartalų kompleksinis atnaujinimas

Galimybių  
studija  
Galutinė ataskaita

Studija parengta įgyvendinant projektą „Sektorinių studijų bei tyrimų, skirtų tobulinti Kėdainių rajono savivaldybės strateginį plėtros planą, parengimas“, projekto Nr. VP-4.2-VRM-02-R-22-2015

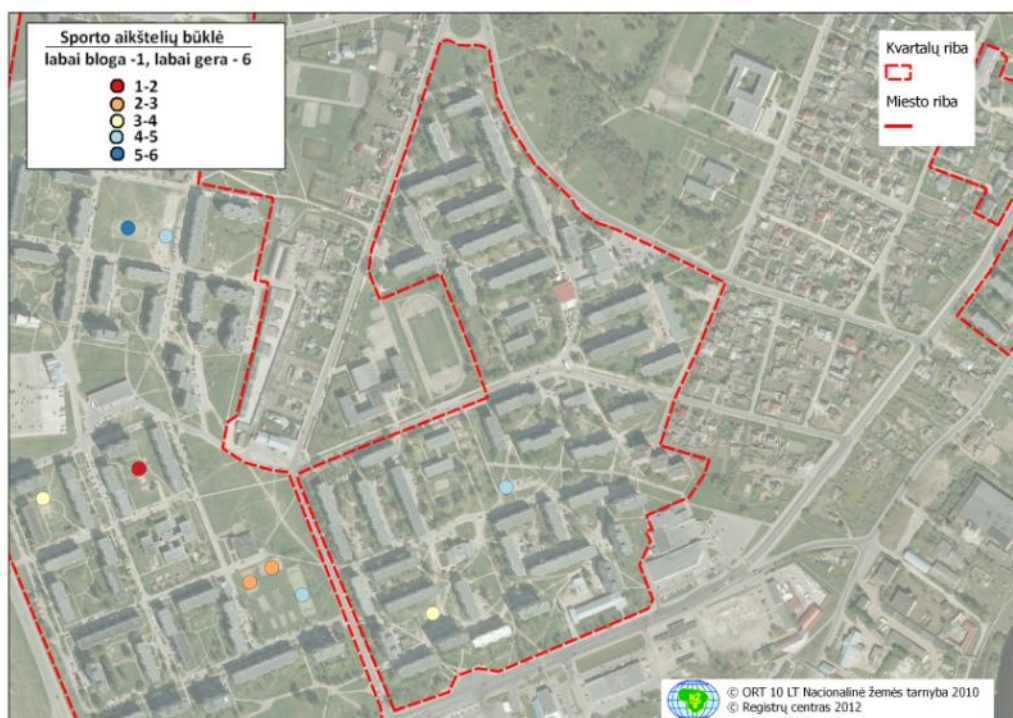
Pav. 7. Sporto aikštelių būklė A. Kanapinsko g. kvartale

surūdijusi, susidėvėjusi ir nesaugi. Kai kuriuose kiemuose yra likę tik šios infrastruktūros liekanos. Sporto aikštelių infrastruktūra šiame kvartale yra geresnė, tačiau matyti, kad jos yra per mažai. Šį trūkumą iš dalies kompensuoja greta esančios mokyklos stadionas bei lauko aikštynai.

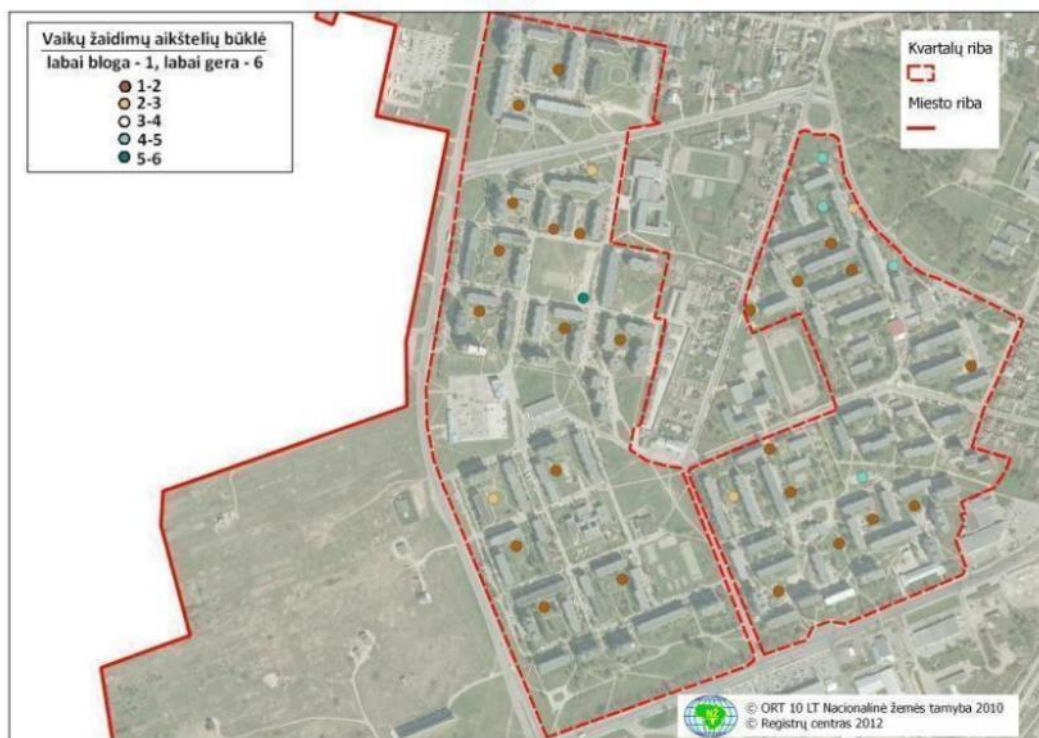
Pav. 11. Vaikų žaidimo aikštelių būklė Respublikos g. kvartale

priskiriant atskirai kokybinei kategorijai buvo atsižvelgta į bendrą aikštelių dangos ir/ ar įrenginių fizinę būklę bei saugumą, o taip pat į tai, ar ši infrastruktūra vis dar gali tenkinti poreikius ir atlikti jai nustatytas funkcijas. Nustatyta, kad daugelyje kvartalo kiemų esanti vaikų žaidimo infrastruktūra yra tiek morališkai tiek fiziškai pasenusi ir negali tenkinti esamų poreikių. Ji buvo įrengta dar kvartalų statybos metu, todėl yra surūdijusi, susidėvėjusi ir nesaugi. Kai kuriuose kiemuose yra likę tik šios infrastruktūros liekanos. Būtina pažymėti, kad kvartalo centre esančioje Chemikų aikštėje yra įrengta šiuolaikiška vaikų žaidimo aikštelė, kurios būklė yra labai gera. Kvartale esančių sporto aikštelių infrastruktūra yra pakankamai gera bei išplėtotą. Tik viename daugiabučių namų kieme esanti sporto aikštelė yra blogos būklės.

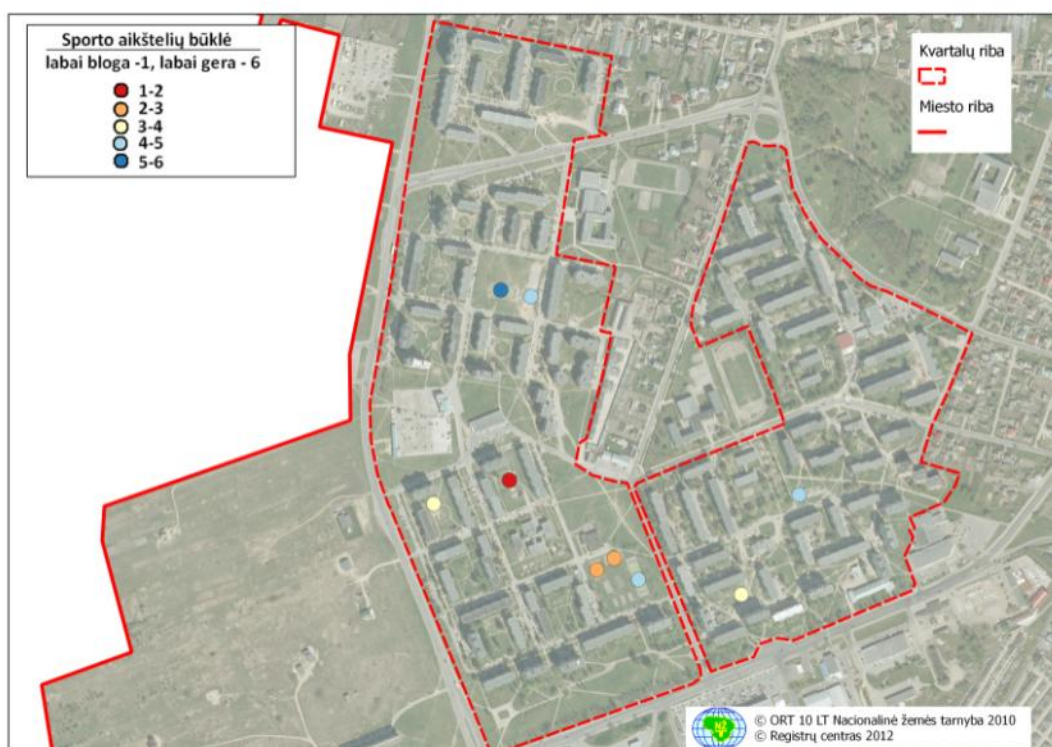
Pav. 12. Sporto aikštelių būklė Respublikos g. kvartale

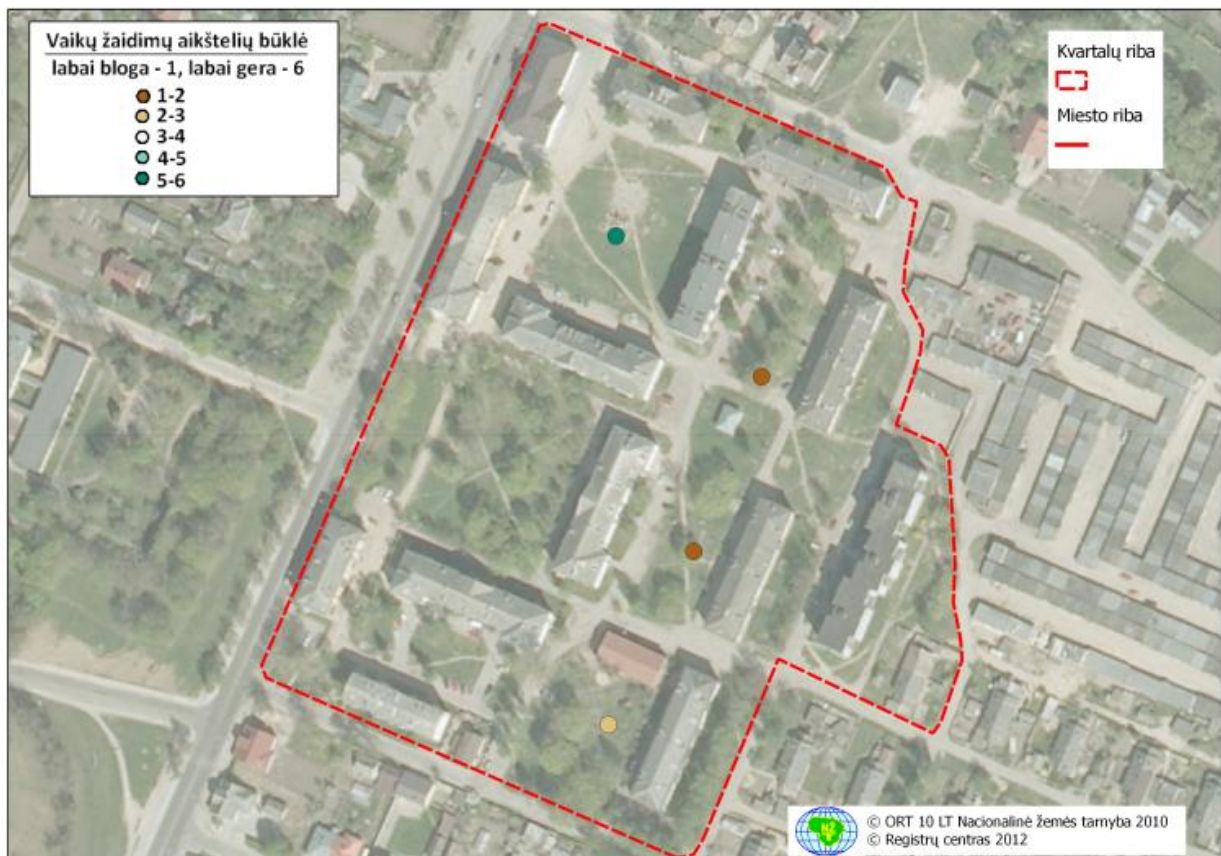
Pav. 16. Vaikų žaidimo aikštelių būklė J. Basanavičiaus g. kvartale

Rekreacinės infrastruktūros būklė šiame kvartale buvo nustatyta vizualiai, daugiabučių namų būklės vizualinio vertinimo metu ir suskirstyta pagal kokybinę skalę nuo labai blogos iki labai geros. Infrastruktūrą priskiriant atskirai kokybinei kategorijai buvo atsižvelgta į bendrą aikštelių dangos ir/ ar įrenginių fizinę būklę bei saugumą, o taip pat į tai, ar ši infrastruktūra vis dar gali tenkinti poreikius ir atlikti jai nustatytas funkcijas. Nustatyta, kad vienos kvartale esančios vaikų žaidimo aikštelės būklė yra labai gera, vienos – vidutinė, o likusių yra bloga arba labai bloga (infrastruktūra sunykusi). Kvartale esančios sporto aikštelės infrastruktūra yra vidutinės būklės. Pagrindinė jos problema – per mažas aikštelės plotas. Išplėtus šios aikštelės plotą ir atnaujinus dangą sporto infrastruktūra labai pagerėtų.

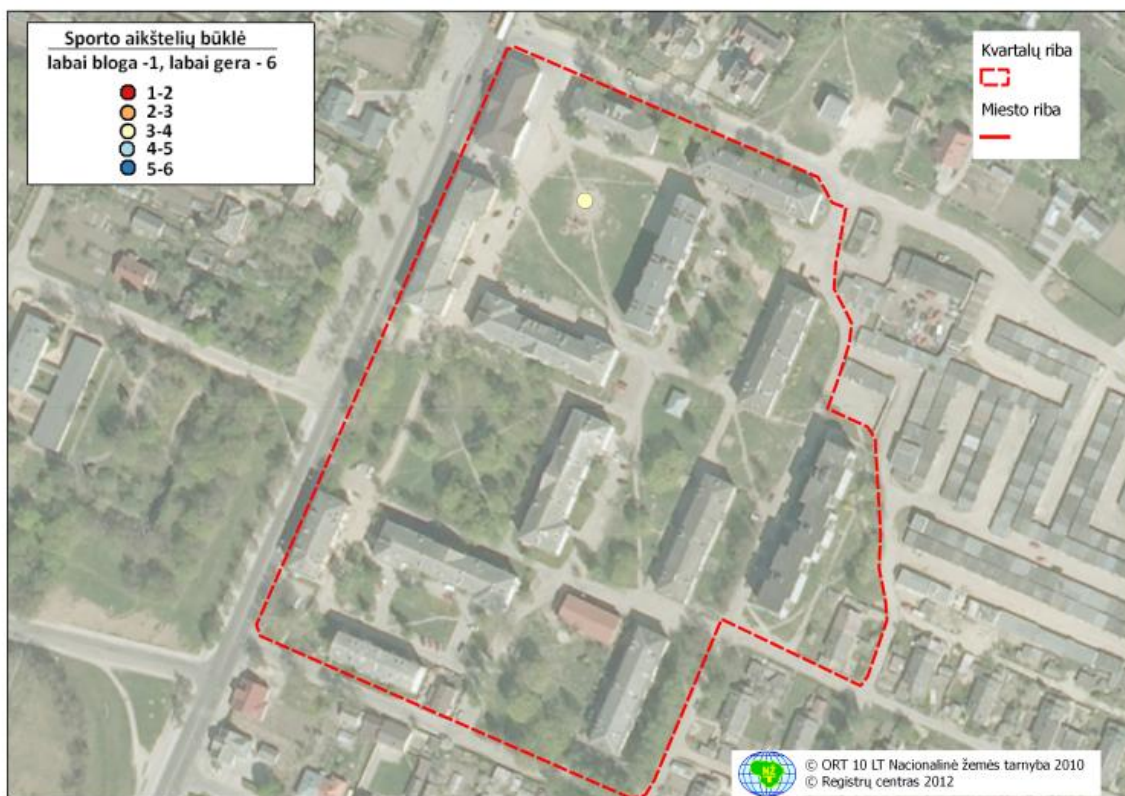
Pav. 17. Sporto aikštelių būklė J. Basanavičiaus g. kvartale

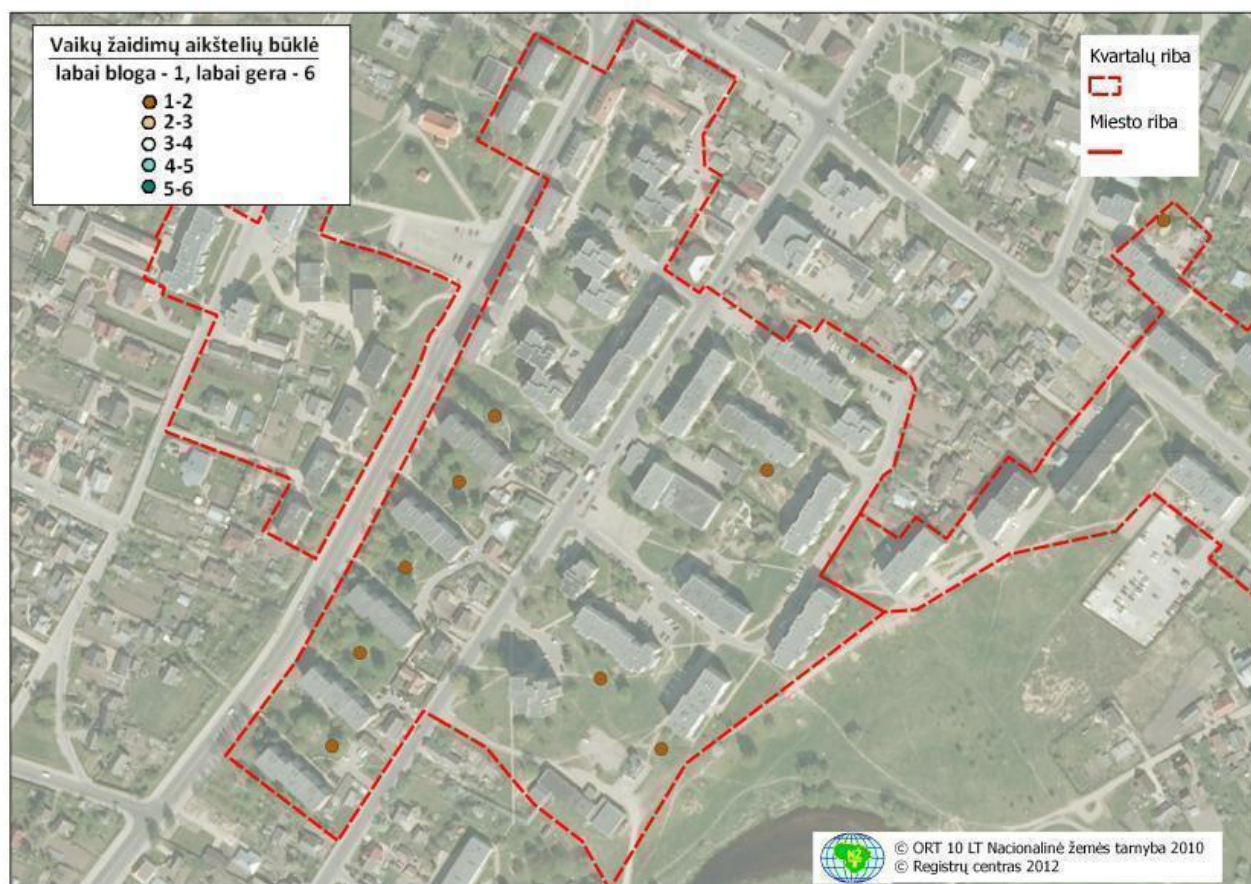
Pav. 21. Vaikų žaidimo aikštelių būklė Jovainių g. kvartale

Rekreacinės infrastruktūros būklė šiame kvartale buvo nustatyta vizualiai, daugiabučių namų būklės vizualinio vertinimo metu ir suskirstyta pagal kokybinę skalę nuo labai blogos iki labai geros. Infrastruktūrą priskiriant atskirai kokybinei kategorijai buvo atsižvelgta į bendrą aikštelių dangos ir/ ar įrenginių fizinę būklę bei saugumą, o taip pat į tai, ar ši infrastruktūra vis dar gali tenkinti poreikius ir atlikti jai nustatytas funkcijas. Nustatyta, kad kvartalo kiemuose išlikusi vaikų žaidimo infrastruktūra yra tiek morališkai tiek fiziškai pasenusi ir negali tenkinti esamų poreikių. Kai kuriuose kiemuose yra likę tik šios infrastruktūros liekanos. Vaikų žaidimų aikštelių kvartale yra per mažai. Kvartale esančių dviejų sporto aikštelių infrastruktūra yra bloga arba labai bloga. Šiose aikštelėse yra likę tik infrastruktūros liekanos, todėl yra būtina atnaujinti ne tik aikštelių dangas.

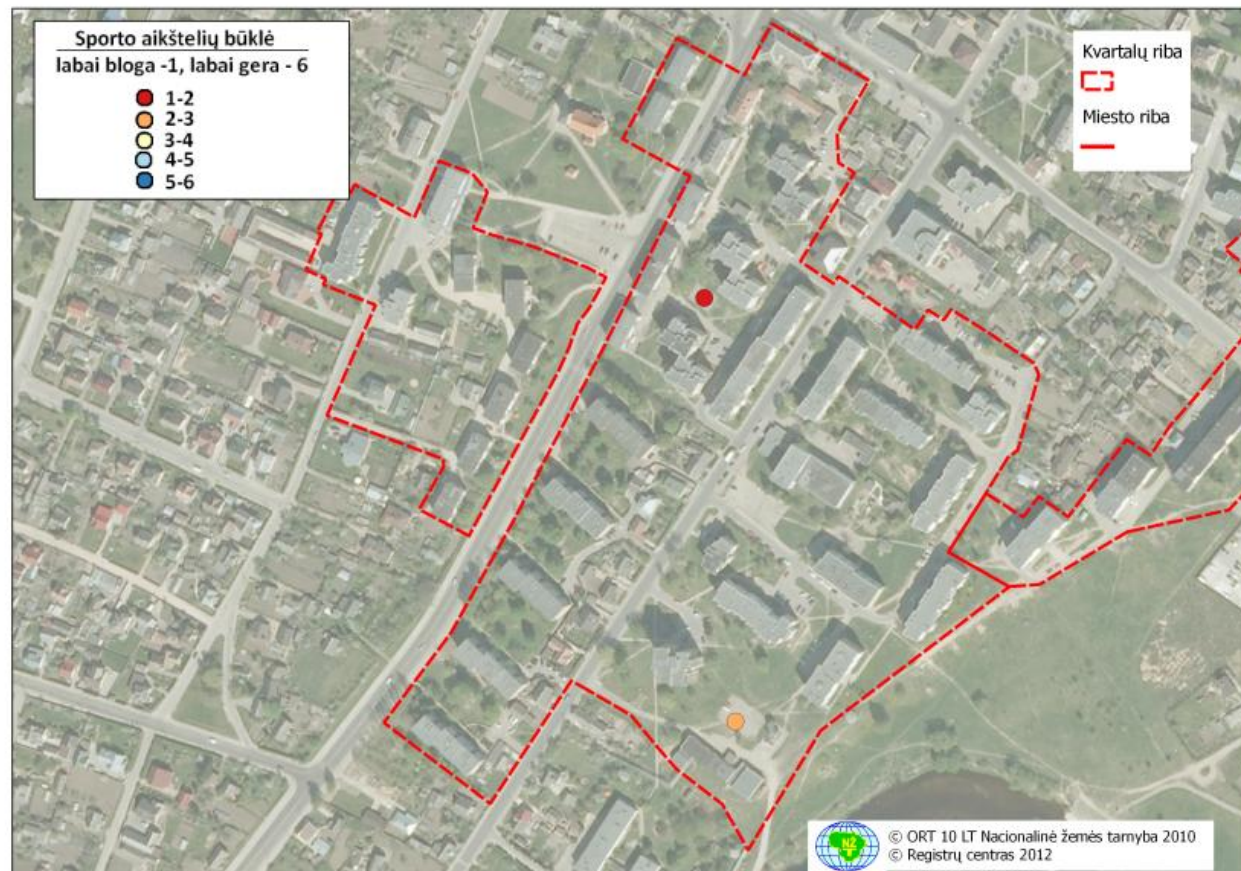
Pav. 22. Sporto aikštelių būklė Jovainių g. kvartale

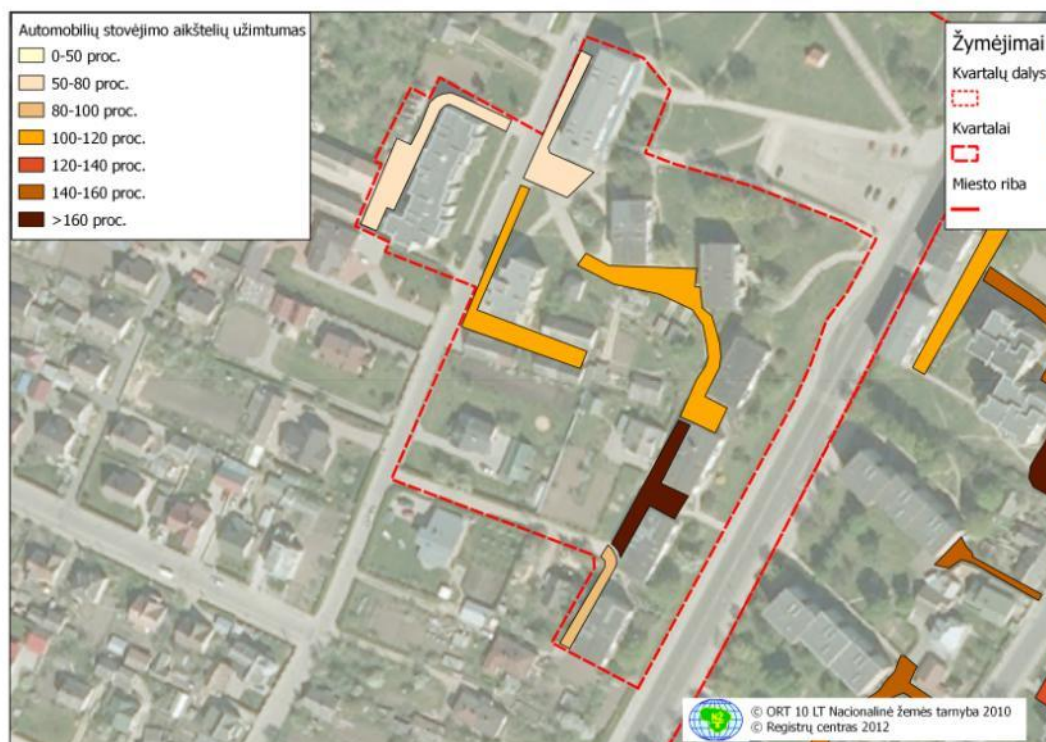
Pav. 25. Automobilių aikštelių užstatymo intensyvumas Ramybės skv. kvartale, pagal natūrinių tyrimų duomenis

Automobilių stovėjimo aikštelių duomenys atskiruose miesto kvartaluose buvo fiksuojami 2014 m. spalio 21-27 dienomis, po vakarinio piko, t. y. nuo 18 val. 00 min. iki 22 val. 00 min. Ramybės skv. kvartale duomenys buvo fiksuoti 2014 m. spalio 23 d. Tyrimo metu buvo nustatyta, kad šiame Kėdainių miesto kvartale, lyginant su kitais daugiabučių namų kvartalais, automobilių statymo problemos yra nedidelės. Nedidelį automobilių statymo intensyvumą šio kvartalo kiemuose lemia sąlyginai mažas butų skaičius bei šalia kvartalo esantis garažų kompleksas. Pagal naudotą vertinimo metodiką, dalyje kvartalo kiemų

automobilių statymo intensyvumas neviršija 100 proc. Bendras vidutinis automobilių statymo vietų užimtumas kvartale siekia 110 proc.

Bendra privažiavimų prie daugiabučių namų bei automobilių stovėjimo aikštelių dangų būklė kvartale yra patenkinama, vidutinis jų dangos netolygumas pagal IRI siekia 4,78 m/km. Pagrindiniai fiksuoti dangų defektai: dangos iškorėjimas; įrstantys lopai; neįrengtos kietosios dangos.

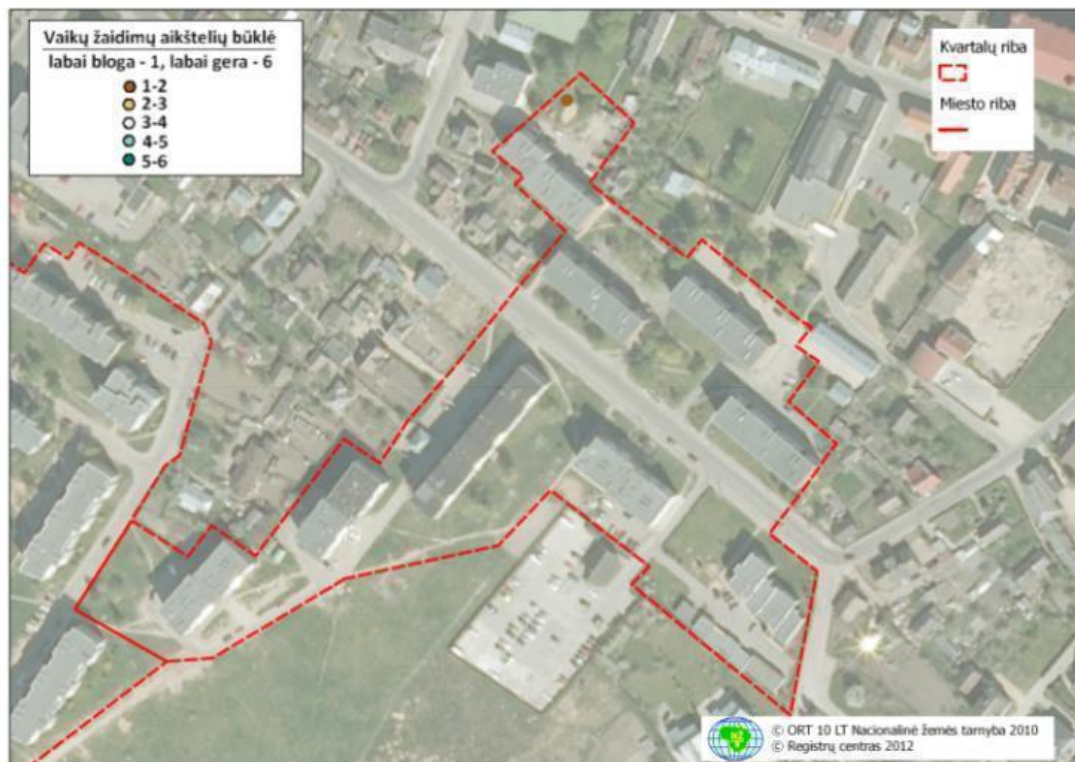
Pav. 29. Vaikų žaidimo aikštelių būklė S. Jaugelio Telegos g. kvartale

Rekreacinės infrastruktūros situacija šiame kvartale yra bloga. Šiame kvartale vaikų žaidimų aikštelių yra vos viena ir jos būklė yra bloga. Kvartale yra būtina įrengti bent dvi vaikų žaidimo aikštes. Kvartale yra viena sporto aikštelė, tačiau jos būklė yra bloga. Nors šios aikštelės danga yra patenkinama, jos įrengimai yra visiškai nusidėvėję. Tokia aikštelės būklė visiškai netenkina gyventojų poreikių.

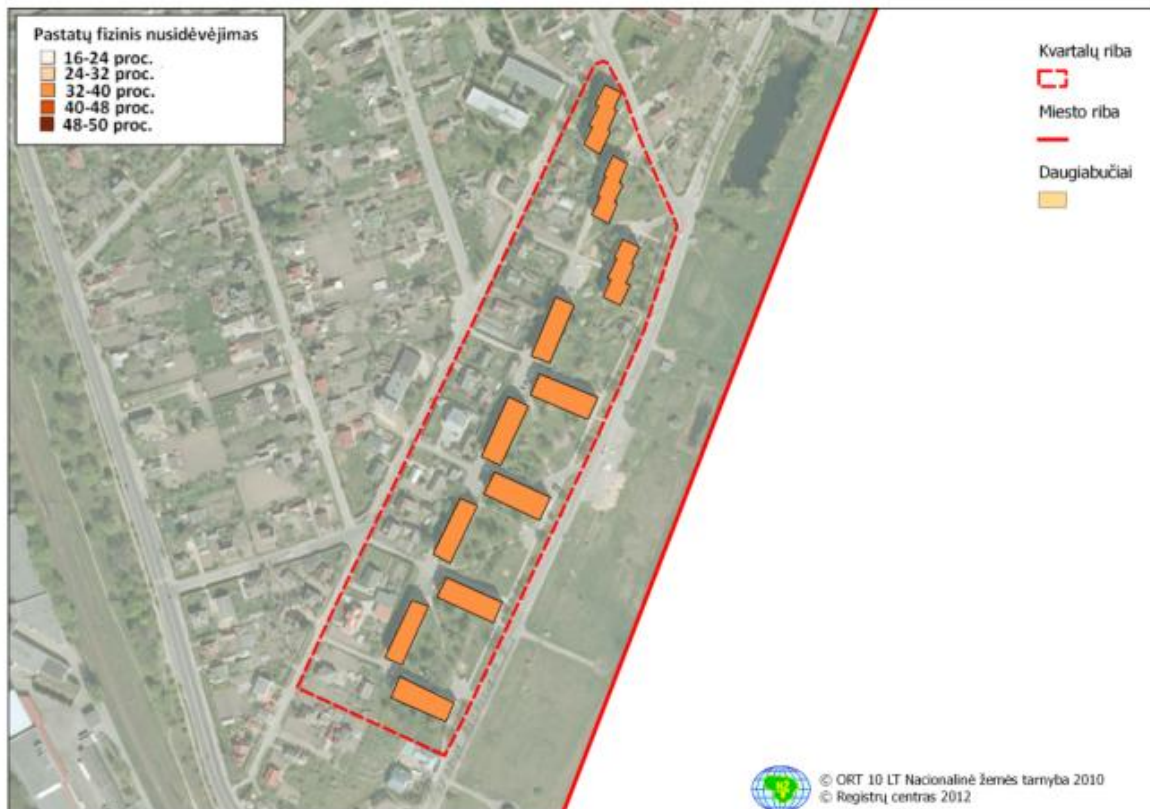
Pav. 31. Daugiabučių namų fizinis nusidėvėjimas Liepų al. kvartale

Šio kvartalo daugiabučių namų fizinio nusidėvėjimo vidurkis siekia apie 35 proc. Nors apskaičiuota, kad namai fiziškai nusidėvėję apylygiai, atlikus vizualinę daugiabučių namų apžiūrą pagal ankstesniuose studijos skyriuose pateiktą metodiką, yra nustatyti tam tikri skirtingų namų nusidėvėjimo skirtumai. Vizualiai įvertinus defektus nustatyta, kad jie priklauso nuo pastatams naudotų statybinių medžiagų – plytų. Skirtingiems pastatams buvo naudojamos skirtingos kokybės keraminės plytos, todėl jų apirimo laipsnis praėjus 40 metų eksploatacijos laikotarpiui yra skirtingas. Ši tendencija matyti ir kvartalo pastatų vizualinio vertinimo rezultatuose.

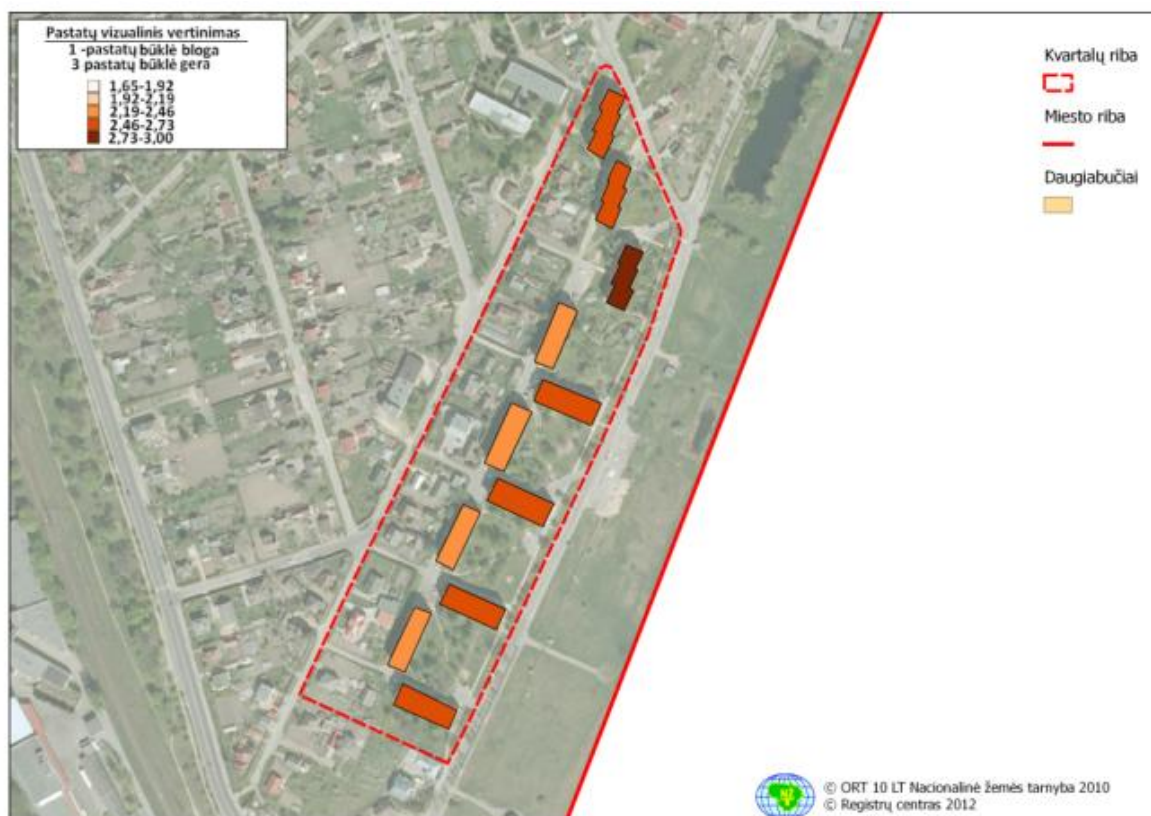
Pav. 32. Daugiabučių namų būklė Liepų al. kvartale pagal vizualinio vertinimo rezultatus

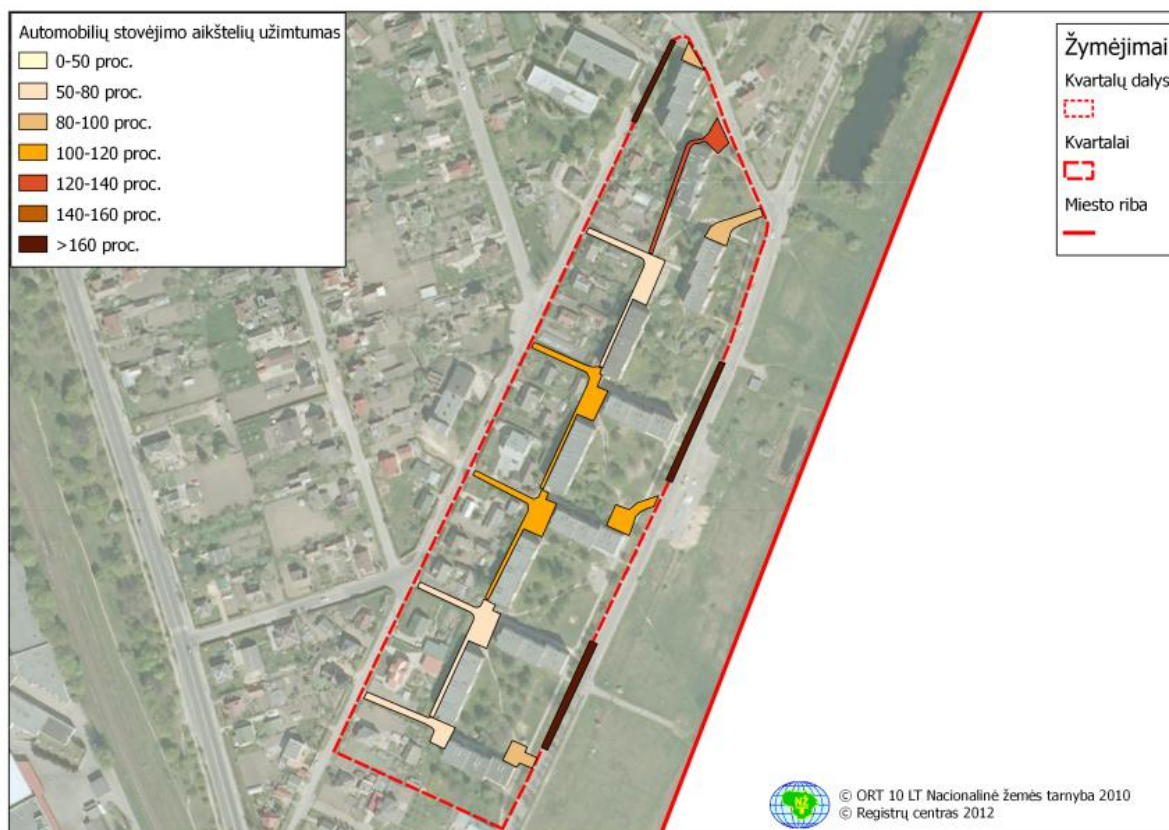
Pav. 33. Automobilių aikštelių užstatymo intensyvumas Liepų al. kvartale, pagal natūrinių tyrimų duomenis

Automobilių stovėjimo aikštelių duomenys atskiruose miesto kvartaluose buvo fiksuojami 2014 m. spalio 21-27 dienomis, po vakarinio piko, t. y. nuo 18 val. 00 min. iki 22 val. 00 min. Liepų al. kvartale duomenys buvo fiksuoti 2014 m. spalio 21 d. Tyrimo metu buvo nustatyta, kad šiame Kėdainių miesto kvartale, lyginant su kitais daugiabučių namų kvartalais, automobilių statymo problemos yra nedideles. Pagal naudotą vertinimo metodiką, dalyje kvartalo kiemų nustatytas automobilių statymo intensyvumas neviršija 100 proc., dalyje kiemų viršija šią ribą. Kai kuriuose kiemuose esančiose aikštelėse mažą automobilių statymo intensyvumą gali lemti šalia kvartalo esantis garažų masyvas. Kvartale daug automobilių yra statomi kvartalą ribojančių gatvių važiuojamosiose dalyse. Bendras vidutinis automobilių statymo vietų užimtumas kvartale siekia 119 proc.

Bendra privažiavimų prie daugiabučių namų bei automobilių stovėjimo aikštelių dangų būklė kvartale yra blogesnė nei vidutinė, vidutinis jų dangos netolygumas pagal IRI siekia 4,39 m/km. Pagrindiniai fiksuoti dangų defektai: dangos iškorėjimas; išdaužos, irstantys lopai; bangos ir plyšiai, neįrengtos kietosios dangos.

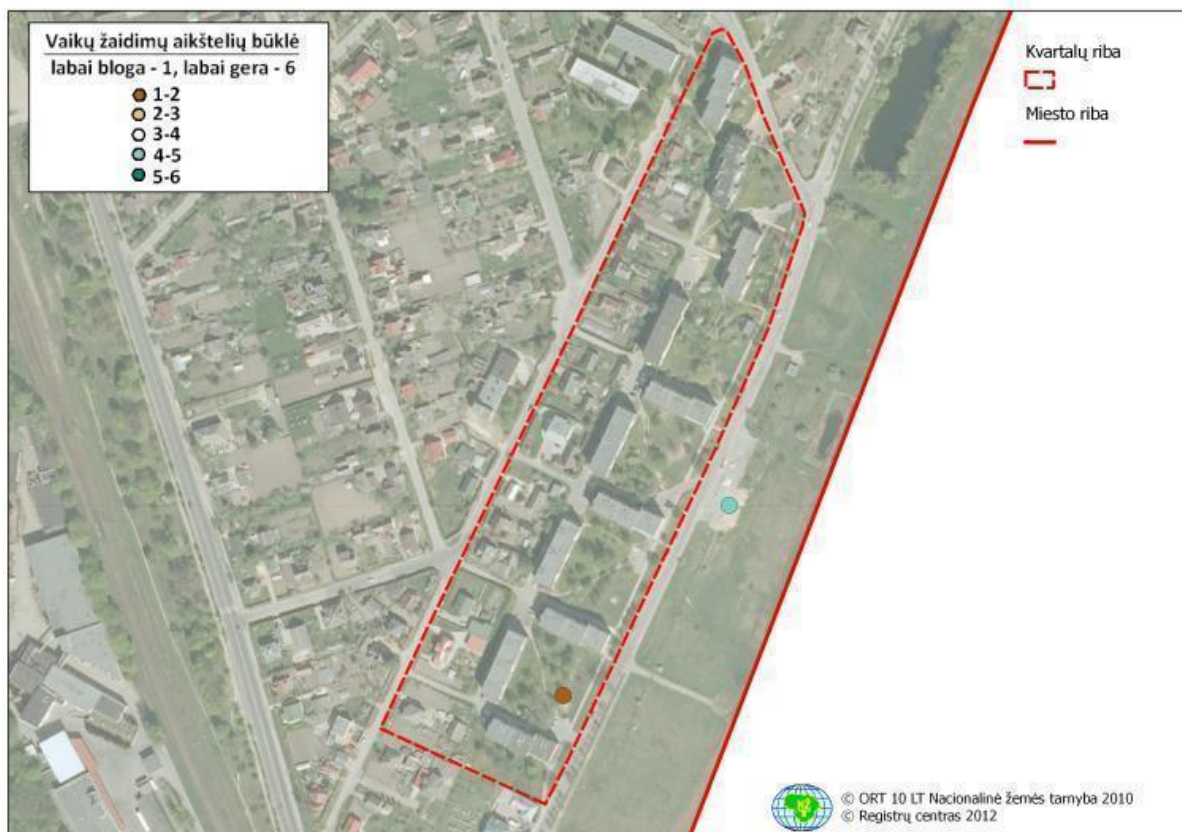
Pav. 34. Vaikų žaidimo aikštelių būklė Liepų al. kvartale

Rekreacinės infrastruktūros situacija šiame kvartale yra vidutinė. Kvartalo centre, kitoje Liepų al. pusėje yra įrengta kombinuota vaikų žaidimo – sporto aikštelė, kurios būklė yra gera. Daugiabučių namų kiemuose vaikų žaidimo infrastruktūra yra blogos būklės arba sunykusi.

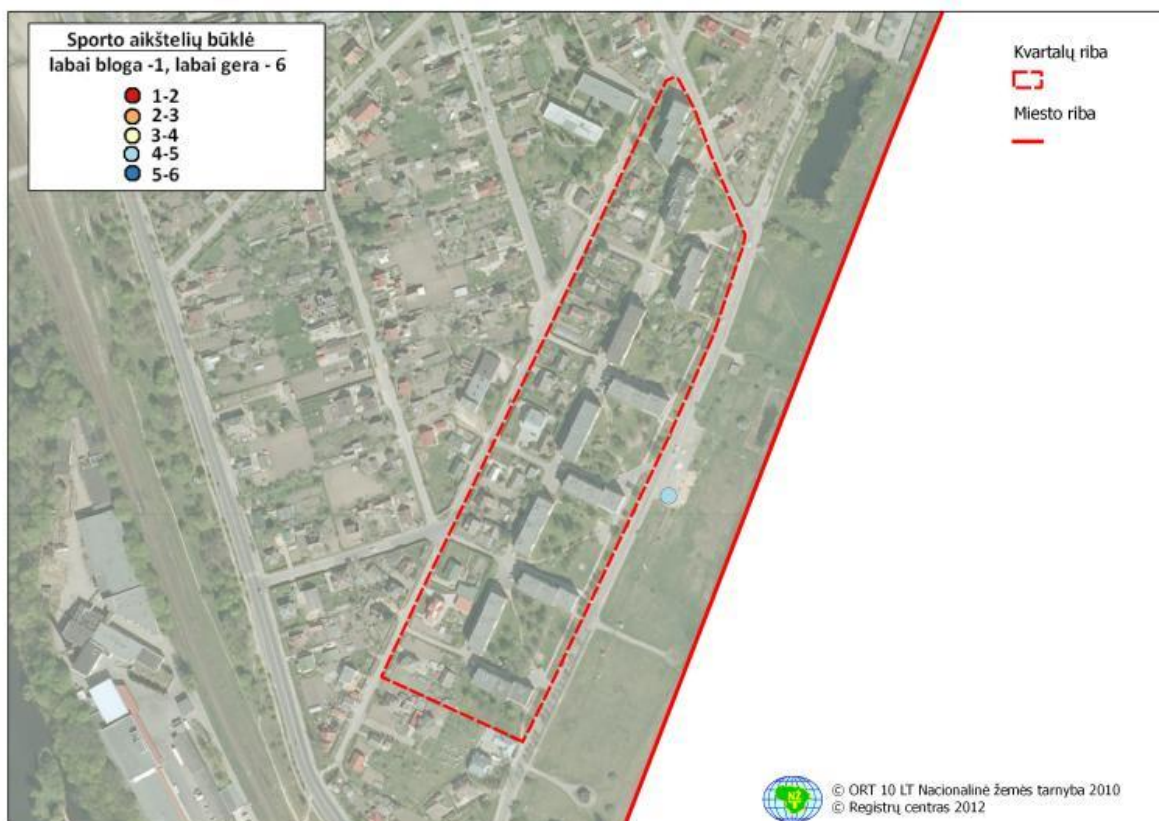
Pav. 35. Sporto aikštelių būklė Liepų al. kvartale

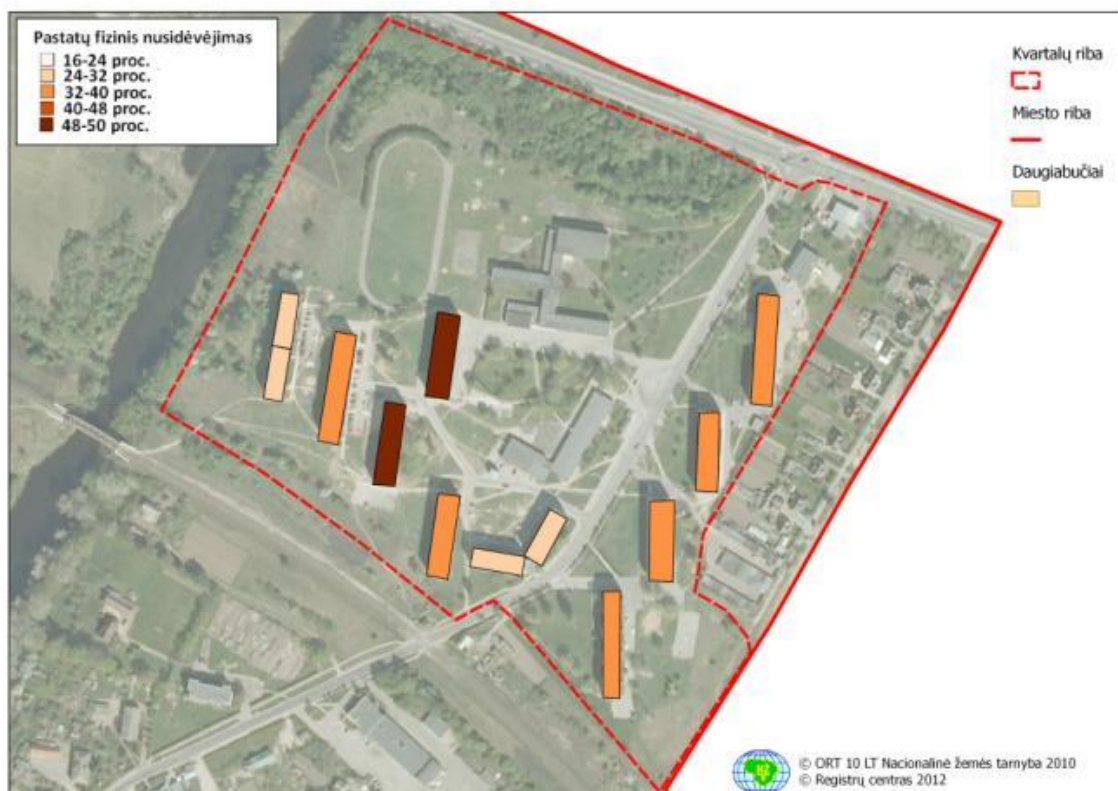
Pav. 36. Daugiabučių namų fizinis nusidėvėjimas Šėtos g. kvartale

Šio kvartalo daugiabučių namų fizinio nusidėvėjimo vidurkis siekia apie 36 proc. Nors pagal empirinius skaičiavimus nustatyta, kad labiausiai nusidėvėję namai yra centrinėje kvartalo dalyje, atlikus vizualinę daugiabučių namų apžiūrą bloga daugiabučių namų būklė nustatyta ir šiaurės rytinėje kvartalo dalyje. Kvartalo centre esantys bendrabučio tipo daugiabučiai šiuo metu yra tvarkomi, atliekama jų renovacija.

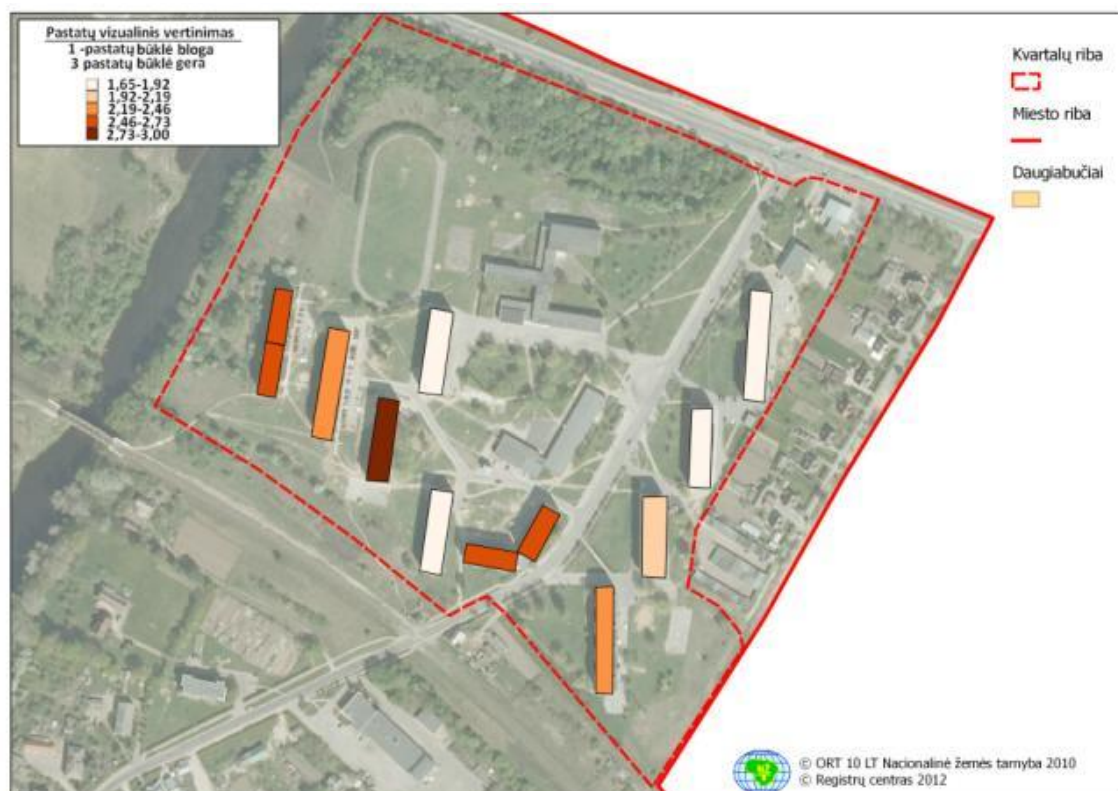
Pav. 37. Daugiabučių namų būklė Šėtos g. kvartale pagal vizualinio vertinimo rezultatus

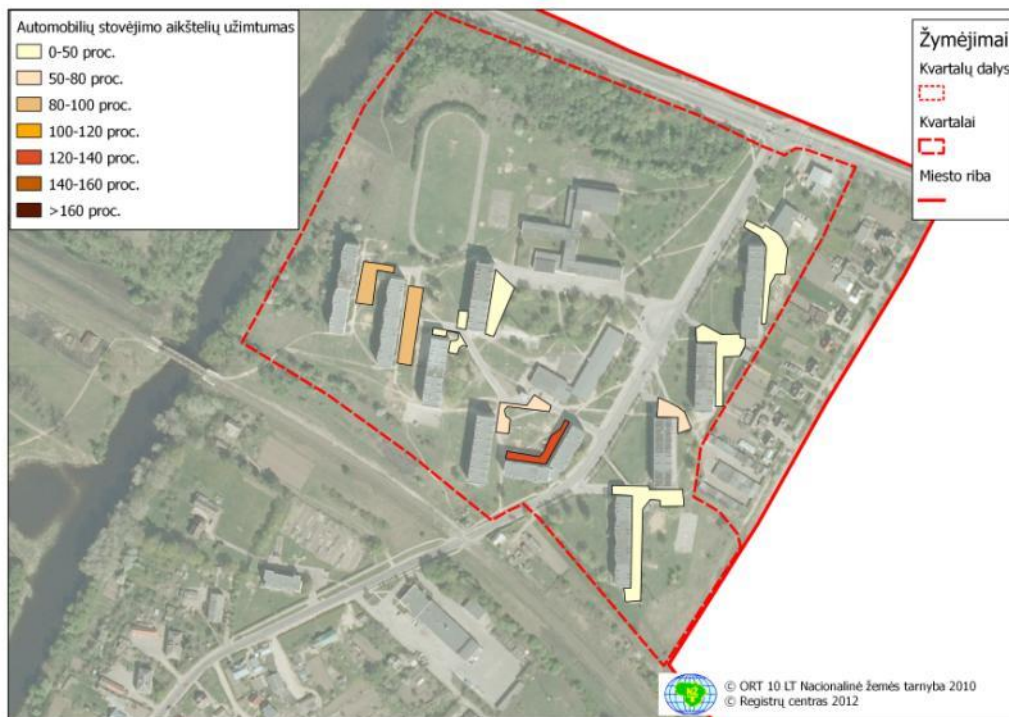
Pav. 38. Automobilių aikštelių užstatymo intensyvumas Šėtos g. kvartale, pagal natūrinių tyrimų duomenis

lyginant su kitais daugiabučių namų kvartalais, automobilių statymo problemos yra pačios mažiausios. Pagal naudotą vertinimo metodiką, tik 1 daugiabučių namų kieme automobilių statymo intensyvumas viršija 100 proc. Bendras vidutinis automobilių statymo vietų užimtumas kvartale siekia 60 proc.

Bendra privažiavimų prie daugiabučių namų bei automobilių stovėjimo aikštelių dangų būklė kvartale yra vidutinė, vidutinis jų dangos netolygumas pagal IRI siekia 4,03 m/km. Pagrindiniai fiksuoti dangų defektai: dangos iškorėjimas ir lukštenimasis; išdaužos, irstantys lopai; bangos ir plyšiai, blogi dangos nuolydžiai (aikštelėse kaupiasi vanduo).

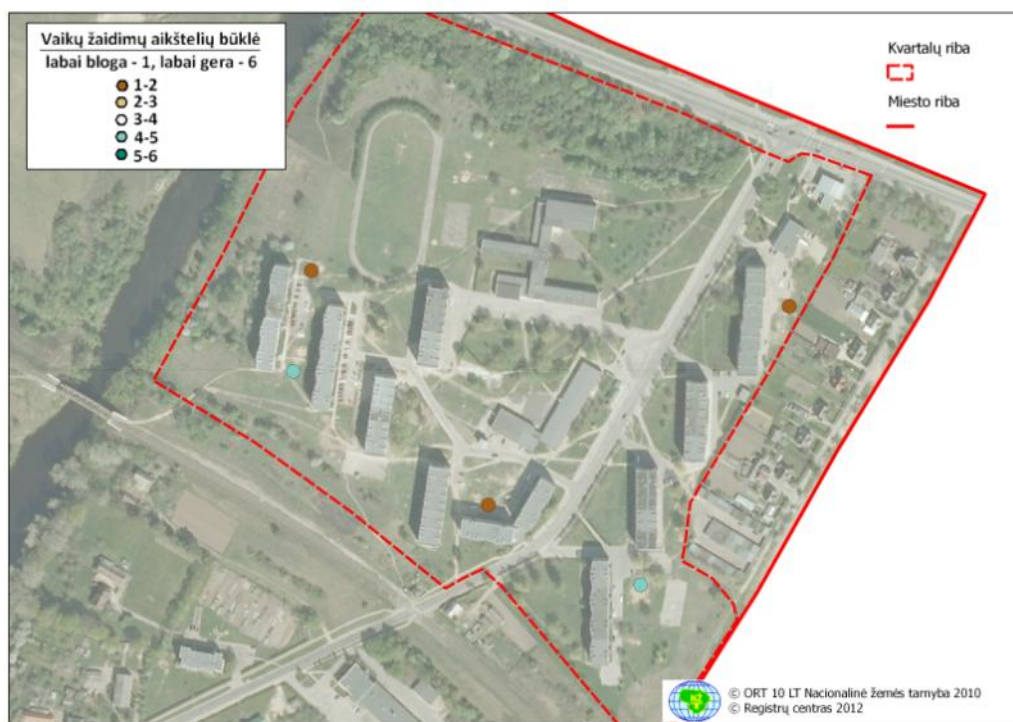
Pav. 39. Vaikų žaidimo aikštelių būklė Šėtos g. kvartale

Rekreacinės infrastruktūros situacija šiame kvartale yra prasta. Kvartale yra tik dvi geros būklės vaikų žaidimo aikštelės, o kitų žaidimų aikštelių infrastruktūra yra sunykusi. Sporto aikštelių bendra būklė kvartale yra vidutinė arba bloga.

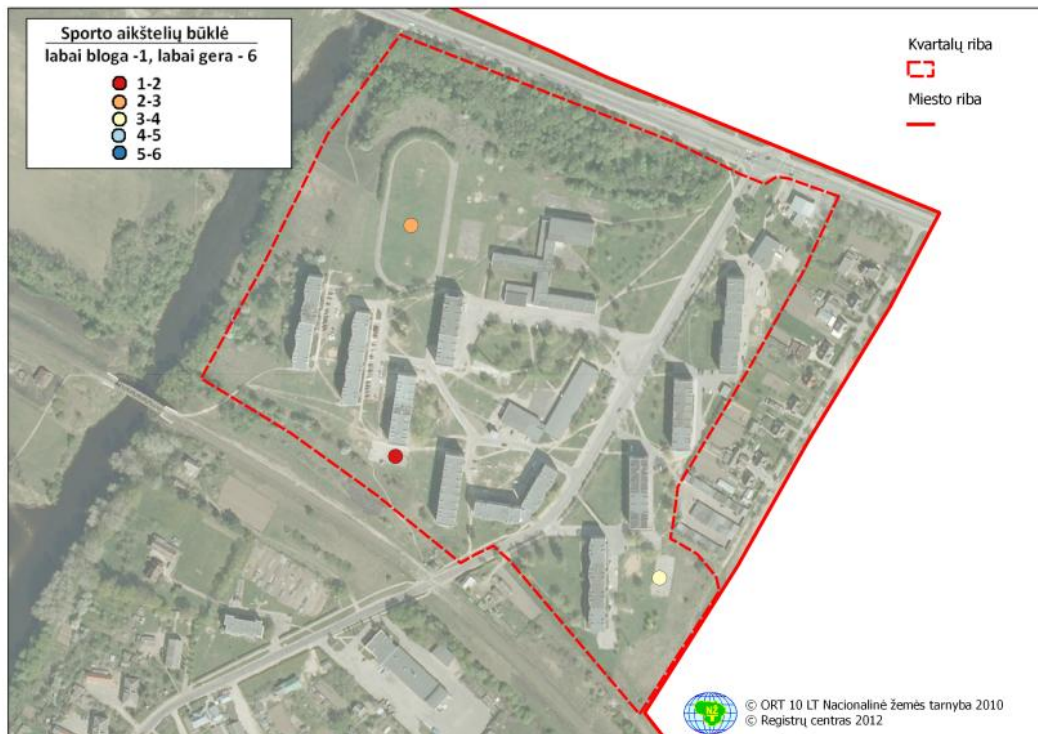
**Pav. 40. Sporto aikštelių būklė Šėtos g. kvartale**

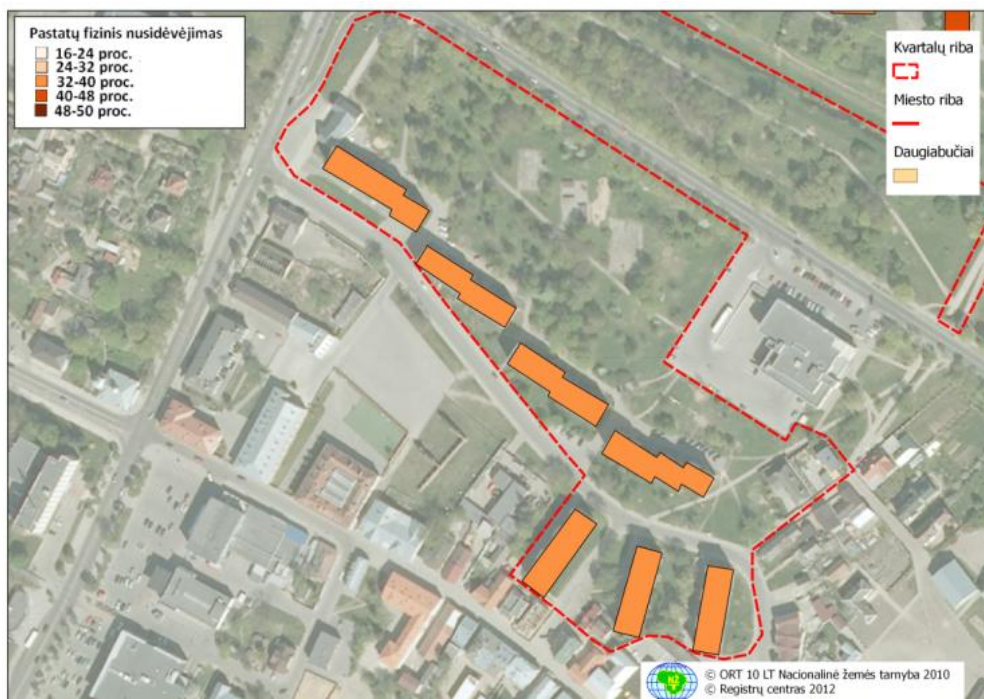
Pav. 41. Daugiabučių namų fizinis nusidėvėjimas Smilgos g. kvartale

Šio kvartalo daugiabučių namų fizinio nusidėvėjimo vidurkis siekia apie 37 proc. Tiek pagal empirinius skaičiavimus, tiek pagal vizualinių tyrimų duomenis šio kvartalo daugiabučiai namų esama būklė yra panaši.

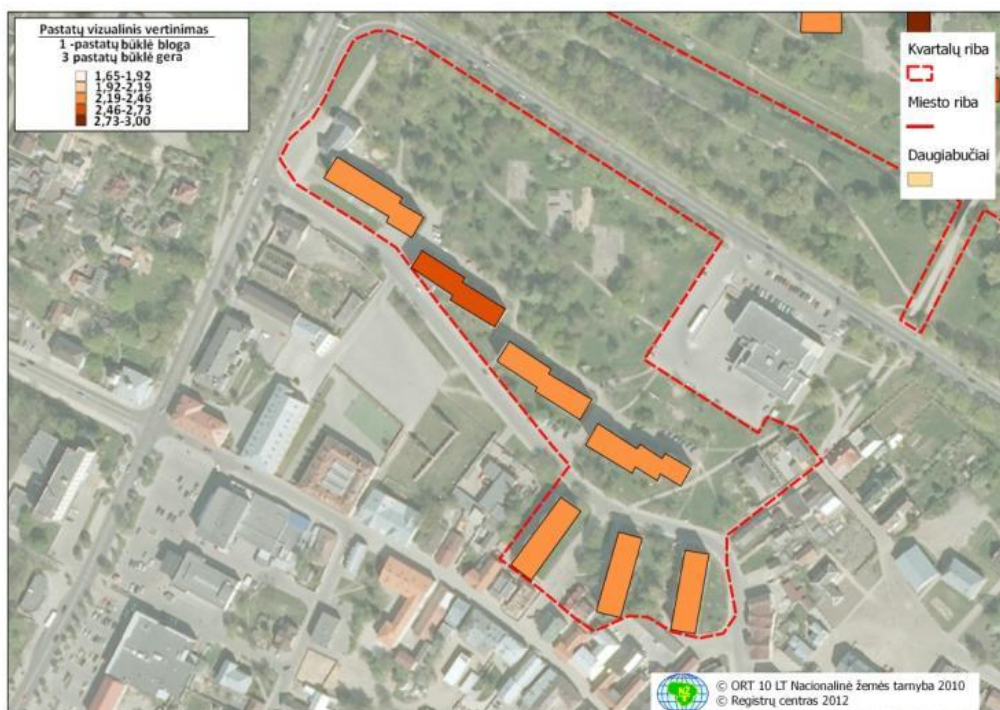
Pav. 42. Daugiabučių namų būklė Smilgos g. kvartale pagal vizualinio vertinimo rezultatus

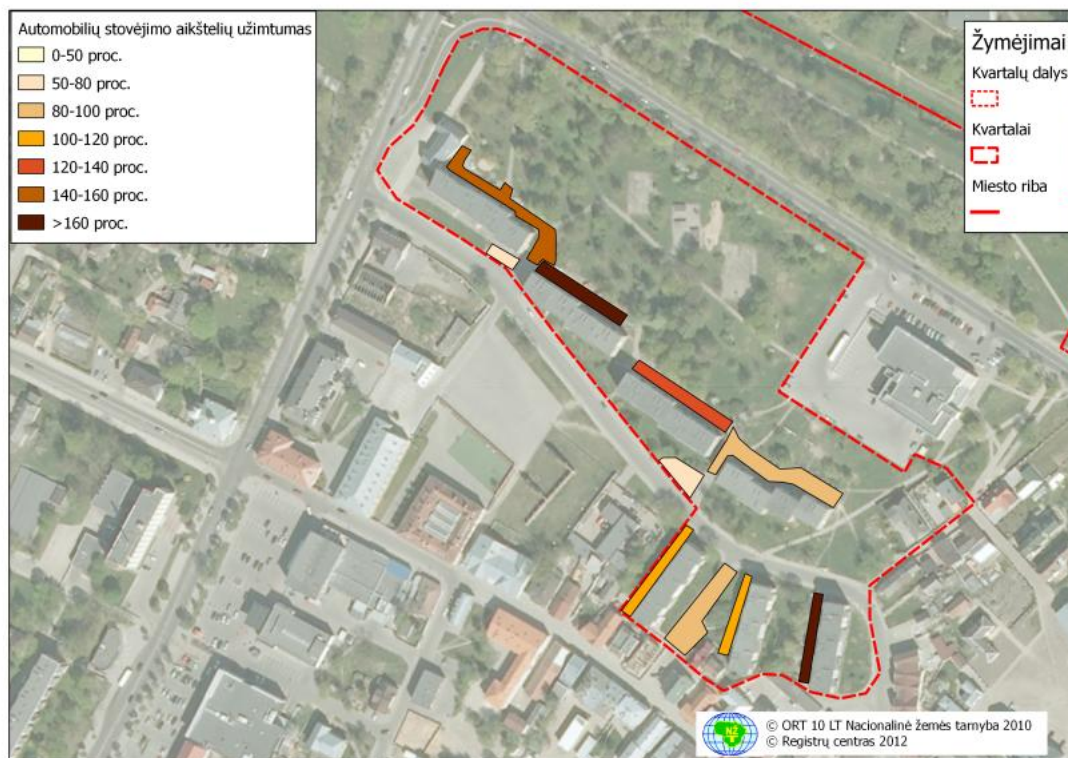
Pav. 43. Automobilių aikštelių užstatymo intensyvumas Smilgos g. kvartale, pagal natūrinių tyrimų duomenis

Automobilių stovėjimo aikštelių duomenys atskiruose miesto kvartaluose buvo fiksuojami 2014 m. spalio 21-27 dienomis, po vakarinio piko, t. y. nuo 18 val. 00 min. iki 22 val. 00 min. Smilgos g. kvartale duomenys buvo fiksuoti 2014 m. spalio 22 d. Tyrimo metu buvo nustatyta, kad šiame Kėdainių miesto kvartale, lyginant su kitais daugiabučių namų kvartalais, automobilių statymo problemos yra gana didelės. Pagal naudotą vertinimo metodiką tik dviejose aikštelėse automobilių statymo intensyvumas neviršijo 100 proc. Bendras vidutinis automobilių statymo vietų užimtumas kvartale siekia 123 proc.

Bendra privažiavimų prie daugiabučių namų bei automobilių stovėjimo aikštelių dangų būklė kvartale yra geresnė nei vidutinė, vidutinis jų dangos netolygumas pagal IRI siekia 4,12 m/km. Pagrindiniai fiksuoti dangų defektai: dangos iškorėjimas; išdaužos, irstantys lopai; plyšiai.

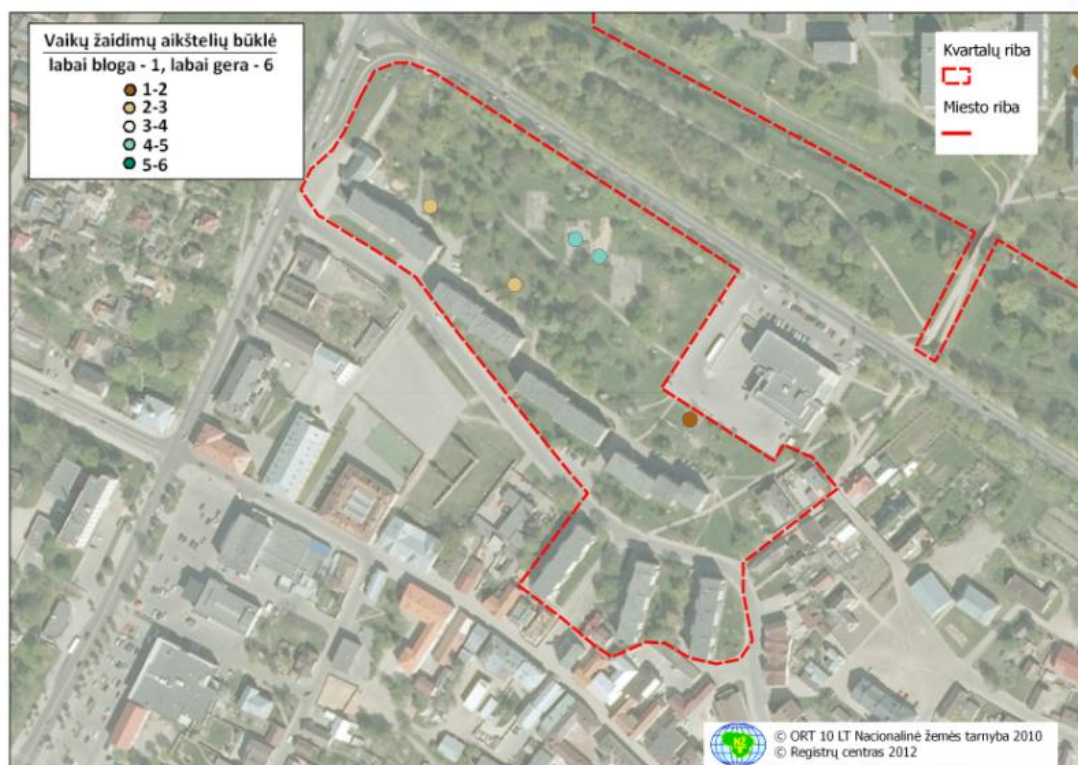
Pav. 44. Vaikų žaidimo aikštelių būklė Smilgos g. kvartale

Rekreacinės infrastruktūros situacija šiame kvartale yra vidutinė. Kvartalo šiaurinėje dalyje, šalia Tilto g. yra 2 geros būklės vaikų žaidimo aikštelės, tačiau daugiabučių namų, esančių arčiau miesto centro, vaikų žaidimo infrastruktūra yra sunykusi. Šalia Tilto g. esančių sporto aikštelių būklė yra bloga. Sunykę yra tiek šių aikštelių dangos, tiek įranga.
