# Kėdainių daugiabučių namų kvartalų kompleksinis atnaujinimas

Galimybių  
studija  
Galutinė ataskaita

Studija parengta įgyvendinant projektą „Sektorinių studijų bei tyrimų, skirtų tobulinti Kėdainių rajono savivaldybės strateginį plėtros planą, parengimas“, projekto Nr. VP-4.2-VRM-02-R-22-2015

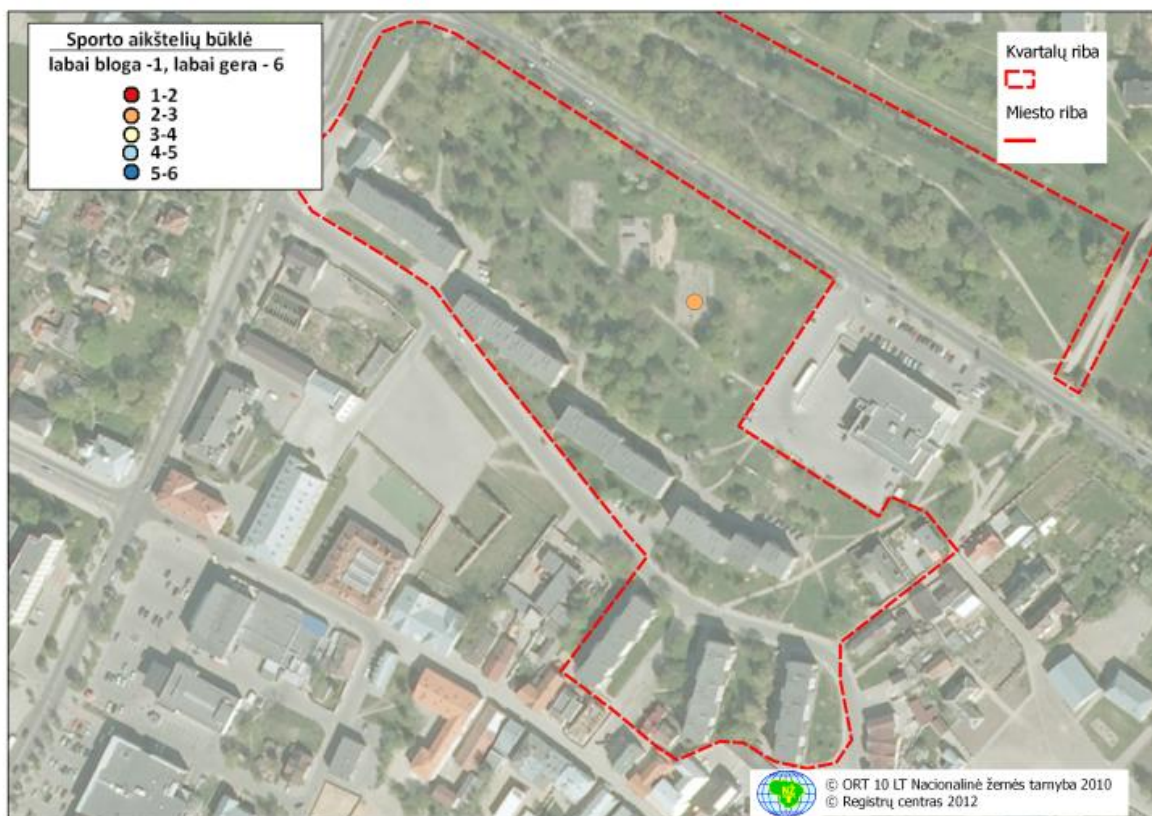
Pav. 45. Sporto aikštelių būklė Smilgos g. kvartale

Rekreacinės infrastruktūros situacija šiame kvartale yra vidutinė. Kvartalo šiaurinėje dalyje, šalia Tilto g. yra 2 geros būklės vaikų žaidimo aikštelės, tačiau daugiabučių namų, esančių arčiau miesto centro, vaikų žaidimo infrastruktūra yra sunykusi. Šalia Tilto g. esančių sporto aikštelių būklė yra bloga. Sunykę yra tiek šių aikštelių dangos, tiek įranga.

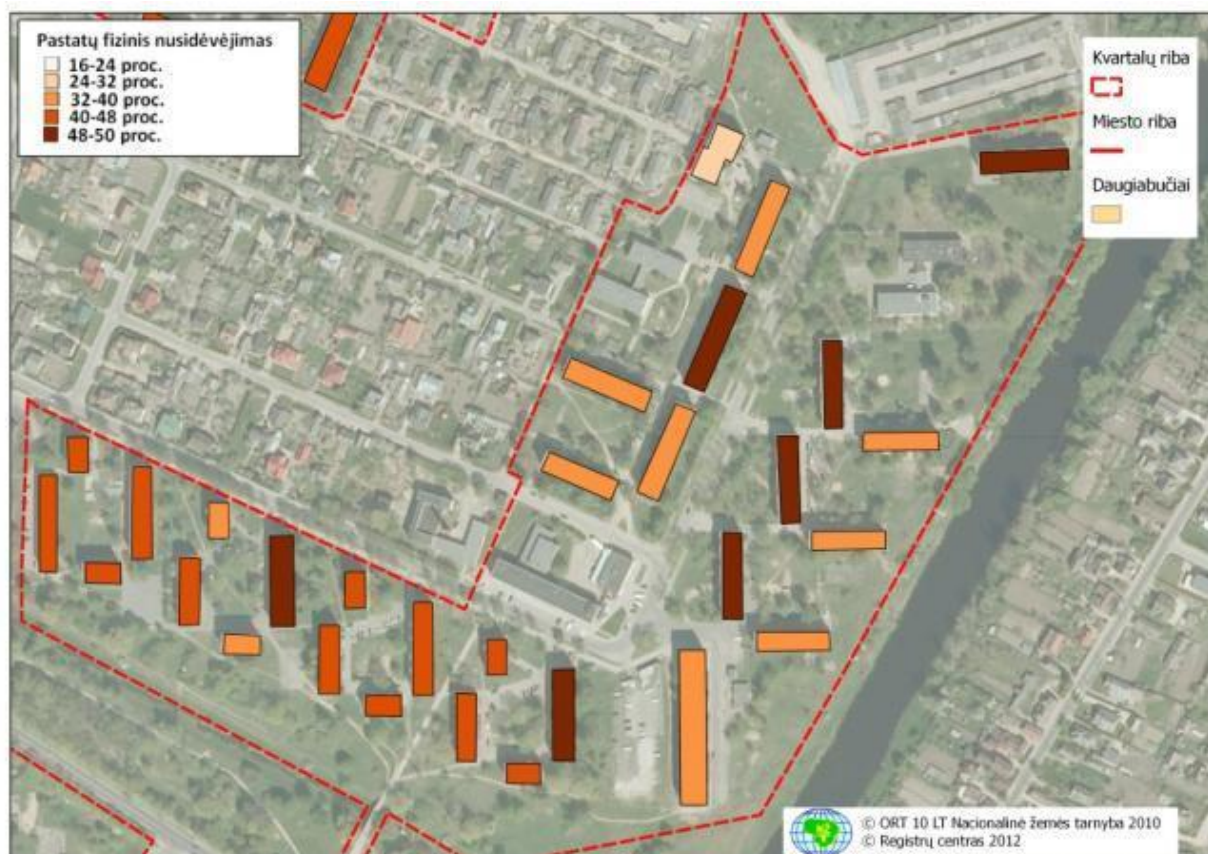
Pav. 46. Daugiabučių namų fizinis nusidėvėjimas Žemaitės g. kvartale

Šio kvartalo daugiabučių namų fizinio nusidėvėjimo vidurkis siekia apie 43 proc. Tiek pagal empirinius skaičiavimus, tiek pagal vizualinių tyrimų duomenis šio kvartalo daugiabučiai namai esama būklė Žemaitės g. yra panaši, tačiau P. Lukšio g. esančių namų būklė vizualiai yra geresnė nei vertinant pagal empirinius duomenis. Tai rodo, kad Lukšio gatvėje daugiabučiai namai yra pastatyti iš kokybiškų medžiagų ir / arba yra gerai prižiūrimi.

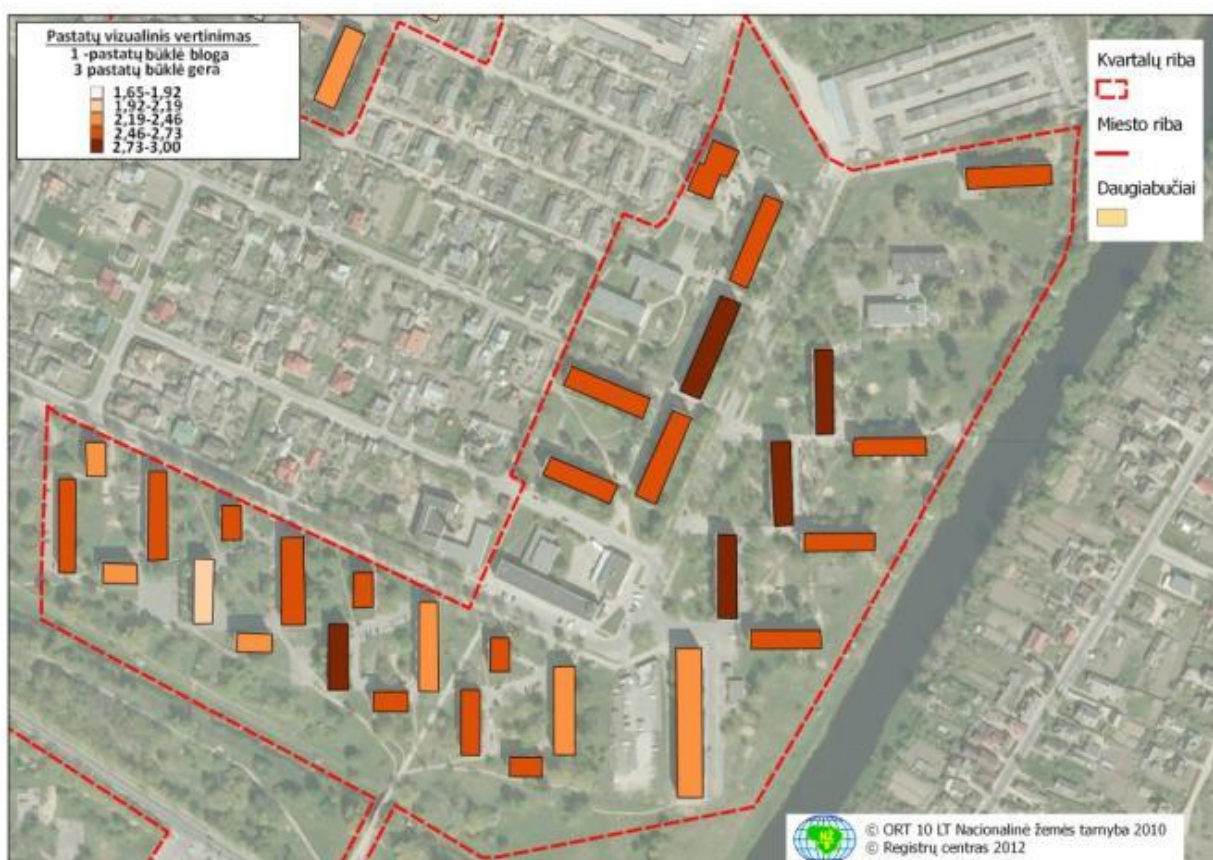
Pav. 47. Daugiabučių namų būklė Žemaitės g. kvartale pagal vizualinio vertinimo rezultatus

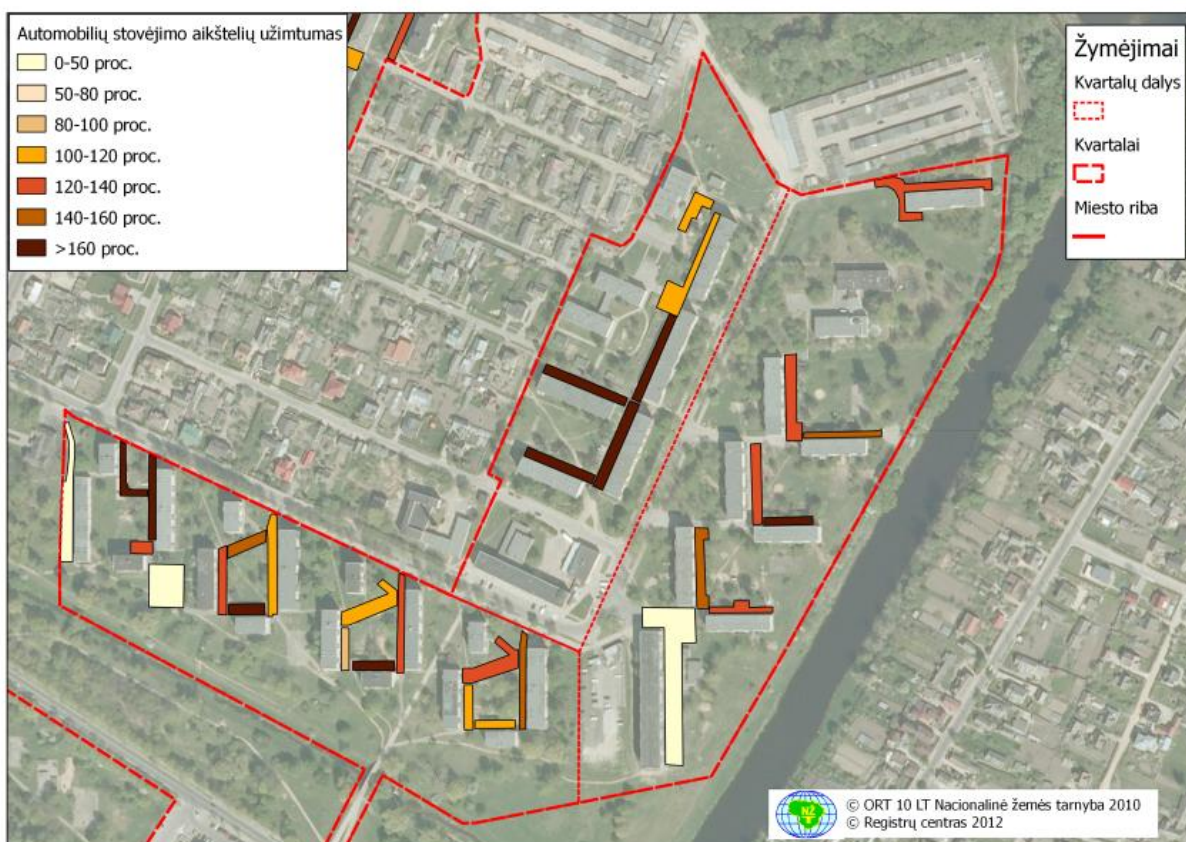
Pav. 48. Automobilių aikštelių užstatymo intensyvumas Žemaitės g. kvartale, pagal natūrinių tyrimų duomenis

Automobilių stovėjimo aikštelių duomenys atskiruose miesto kvartaluose buvo fiksuojami 2014 m. spalio 21-27 dienomis, po vakarinio piko, t. y. nuo 18 val. 00 min. iki 22 val. 00 min. Žemaitės g. kvartale duomenys buvo fiksuoti 2014 m. spalio 22 d. Tyrimo metu buvo nustatyta, kad šiame Kėdainių miesto kvartale, lyginant su kitais daugiabučių namų kvartalais, automobilių statymo problemos yra didesės. Pagal naudotą vertinimo metodiką, automobilių statymo problemos nebuvo fiksuotos tik kelių daugiabučių namų kiemuose Žemaitės g. ir P. Lukšio g. pradžioje. Bendras vidutinis automobilių statymo vietų užimtumas kvartale siekia 138 proc. Šis rodiklis yra blogiausias iškirtoje III kvartalo dalyje, kurioje jis siekia 167 proc.

Bendra privažiavimų prie daugiabučių namų bei automobilių stovėjimo aikštelių dangų būklė kvartale yra vidutinė, vidutinis jų dangos netolygumas pagal IRI siekia 3,97 m/km. Kai kuriuose kiemuose privažiavimų ir stovėjimo aikštelių dangos yra atnaujintos. Blogiausia dangų būklė yra iškirtoje III kvartalo dalyje (netolygumas siekia 4,28 m/km). Pagrindiniai fiksuoti dangų defektai: dangos iškorėjimas; išdaužos, irstantys lopai; bangos ir plyšiai, neįrengtos kietosios dangos, blogi dangos nuolydžiai (aikštelėse kaupiasi vanduo).

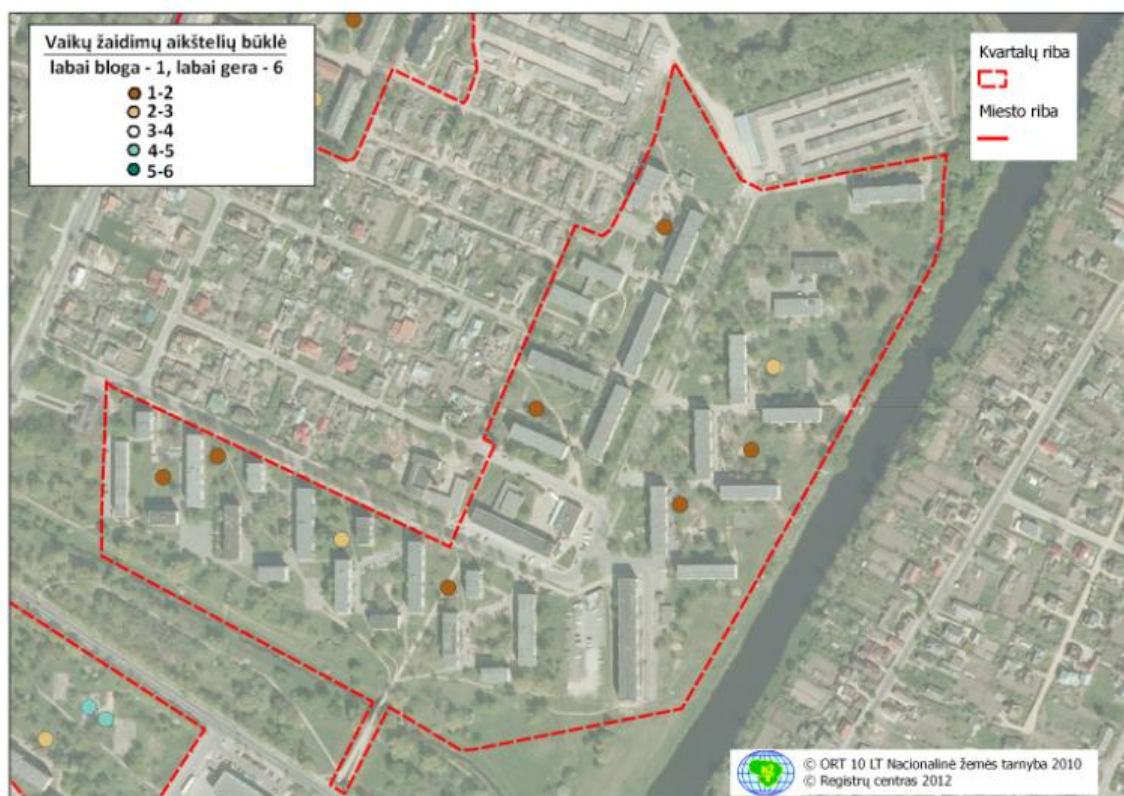
Pav. 49. Vaikų žaidimo aikštelių būklė Žemaitės g. kvartale

Rekreacinės infrastruktūros situacija šiame kvartale yra prasta. Daugiabučių namų kiemuose vaikų žaidimo infrastruktūra yra sunykusi arba blogos būklės. Sporto aikštelių būklė taip pat yra prasta. Vienintelė geros būklės aikštelė yra P. Lukšio g. pabaigoje. Atsižvelgiant į kvartalo dydį, jame yra būtina plėsti rekreacinės infrastruktūros tinklą.

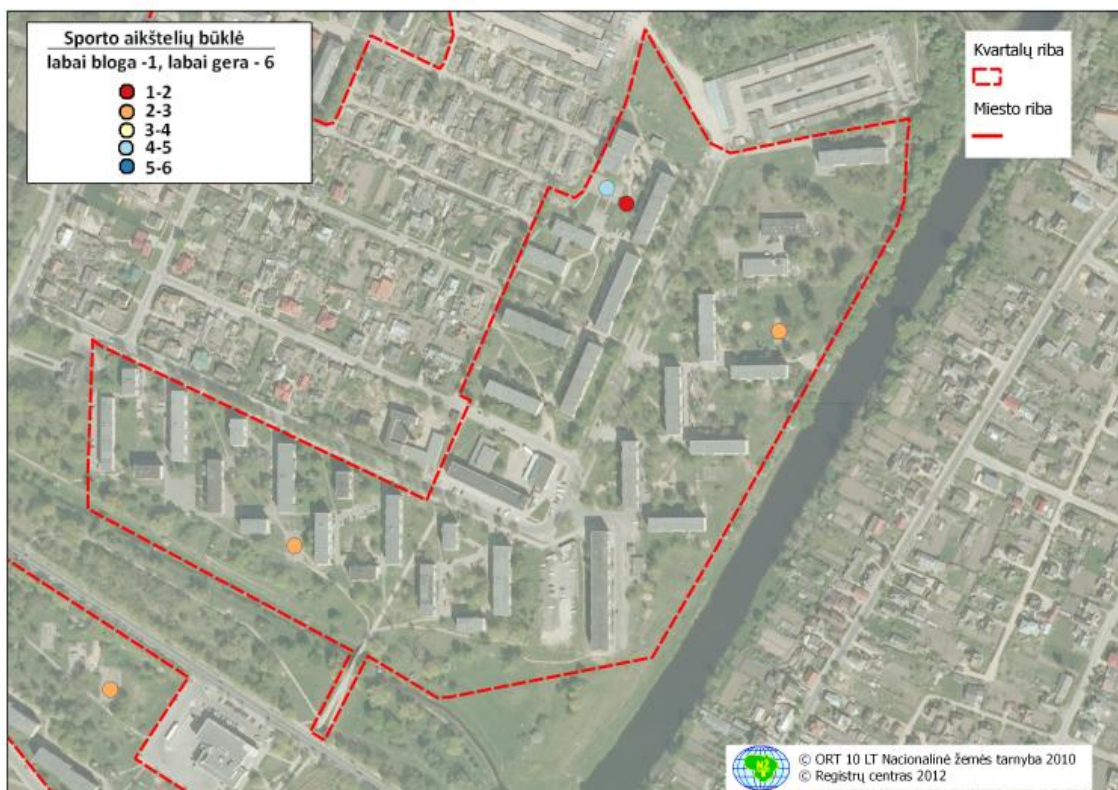
Pav. 50. Sporto aikštelių būklė Žemaitės g. kvartale

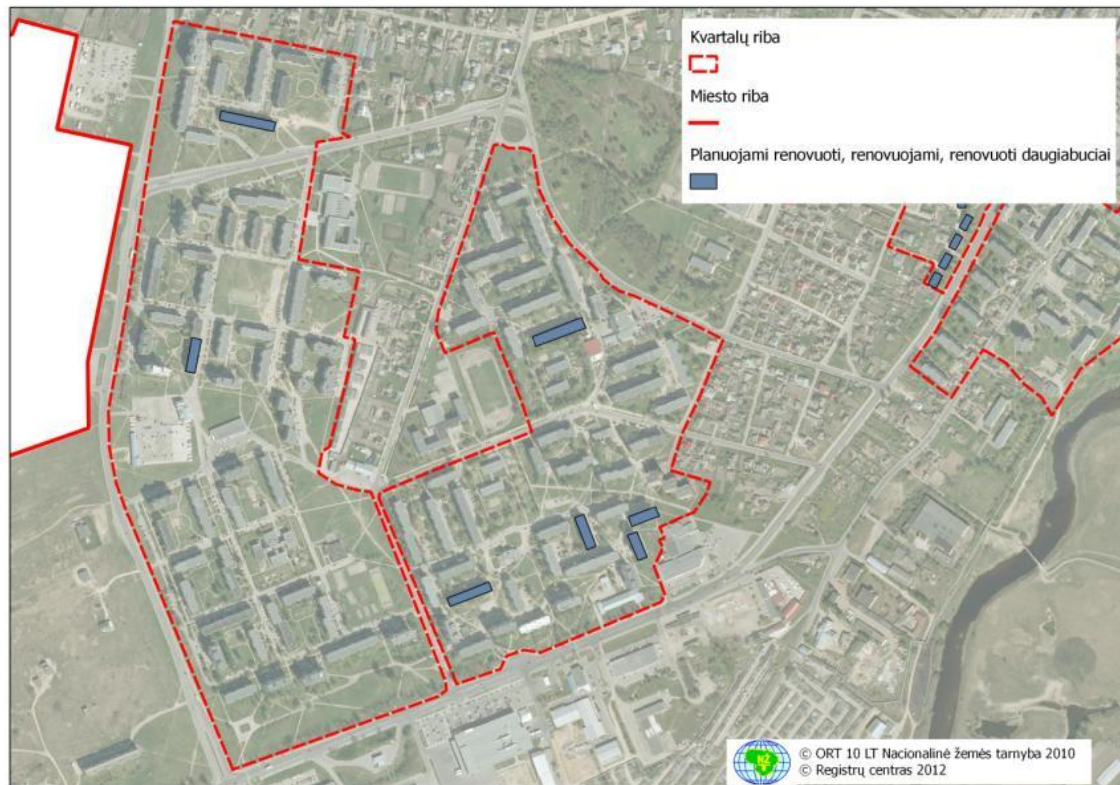
**Pav. 51. Planuojami renovuoti, renovuojami ir renovuoti daugiabučiai namai Respublikos g. ir A. Kanapinsko g. daugiabučių namų kvartaluose**

Šiuo metu nagrinėjamuose Kėdainių miesto daugiabučių namų kvartaluose yra renovuoti 4 daugiabučiai namai, o dar 4 daugiabučiai namai yra renovuojami. Įgyvendinant būstų renovacijos programą be minėtų renovuotų ir renovuojamų daugiabučių Kėdainių mieste planuojama renovuoti dar 22 daugiabučius namus.

Informacija apie renovuotus, renovuojamus ir planuojamus renovuoti daugiabučius bei jų išsidėstymą atskiruose daugiabučių namų kvartaluose yra pateikta žemiau esančiuose paveiksluose bei lentelėje.

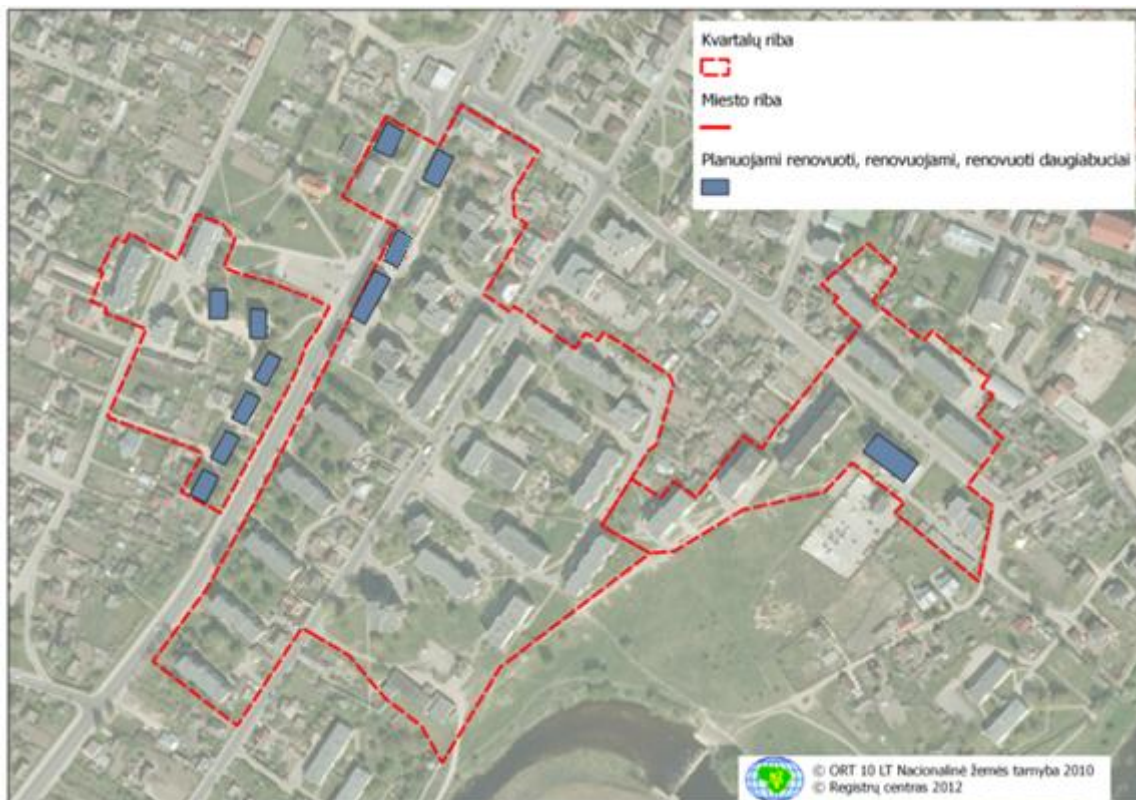
**Pav. 52. Planuojami renovuoti, renovuojami ir renovuoti daugiabučiai namai Ramybės skvero, Josvainių g. ir S. Jaugelio Telegos g. daugiabučių namų kvartaluose**

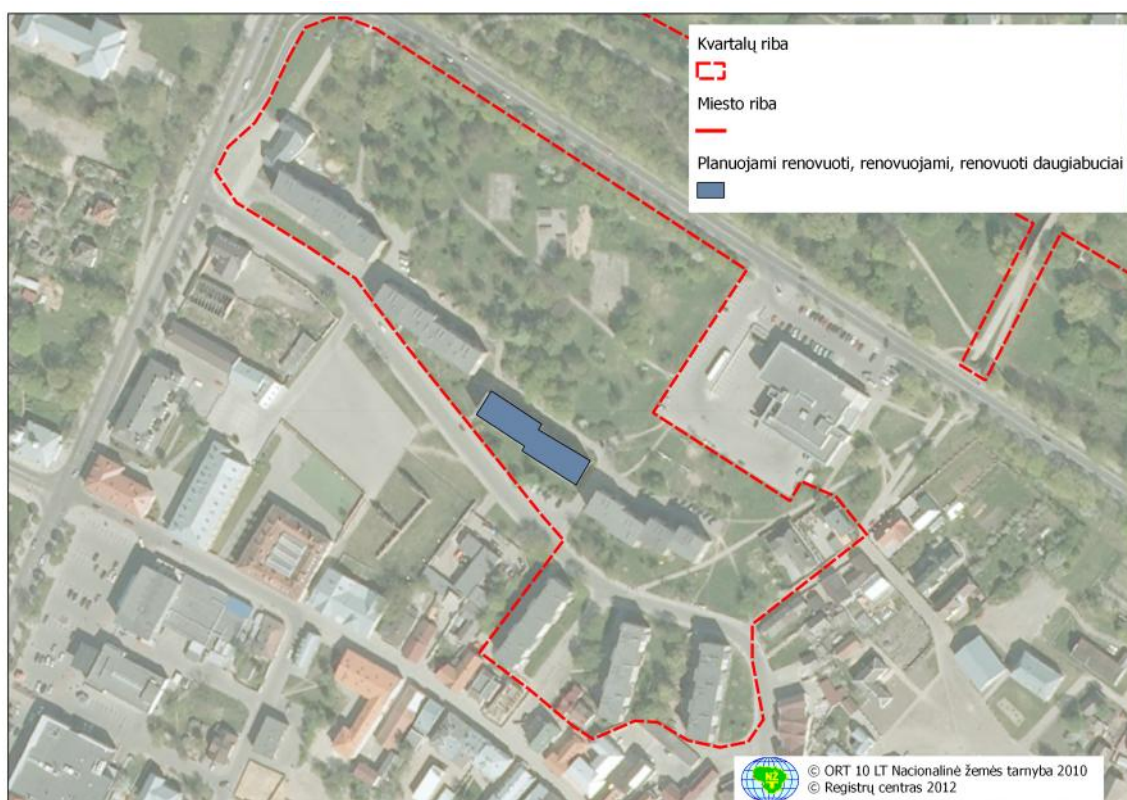
Pav. 53. Planuojami renovuoti, renovuojami ir renovuoti daugiabučiai namai Smilgos g. daugiabučių namų kvartale

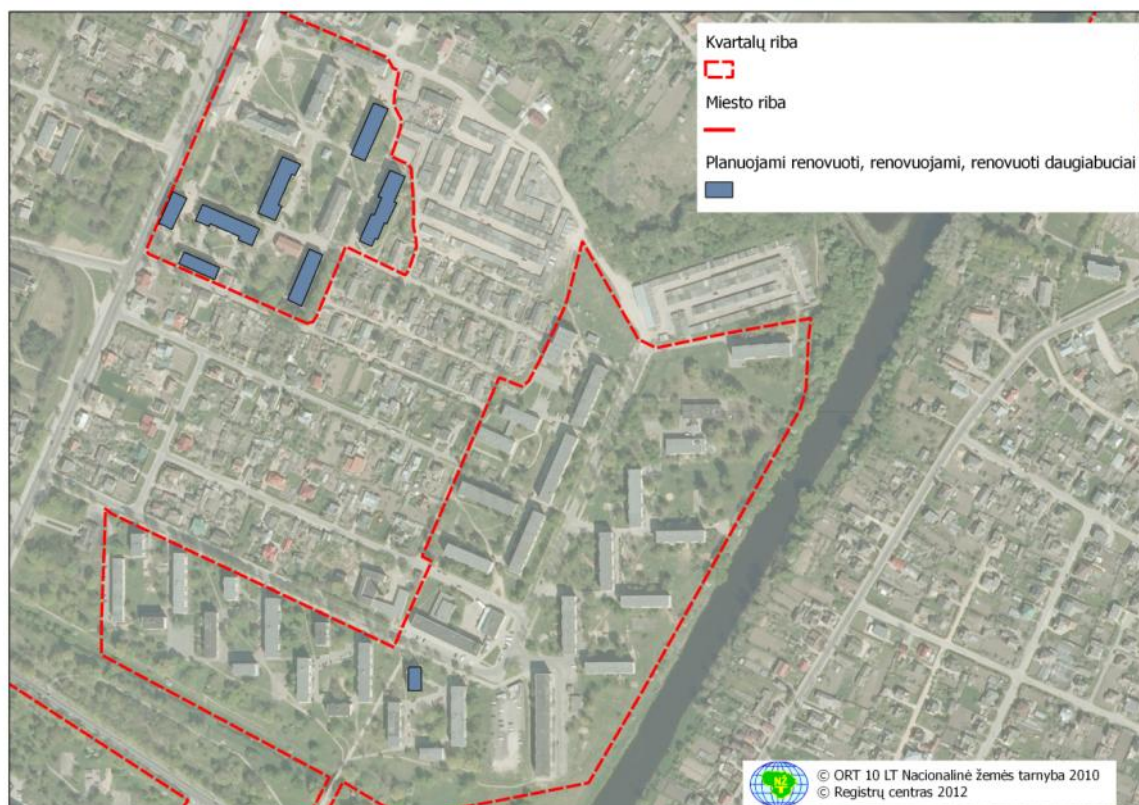
Pav. 54. Planuojami renovuoti, renovuojami ir renovuoti daugiabučiai namai Žemaitės g. ir J. Basanavičiaus g. daugiabučių namų kvartaluose

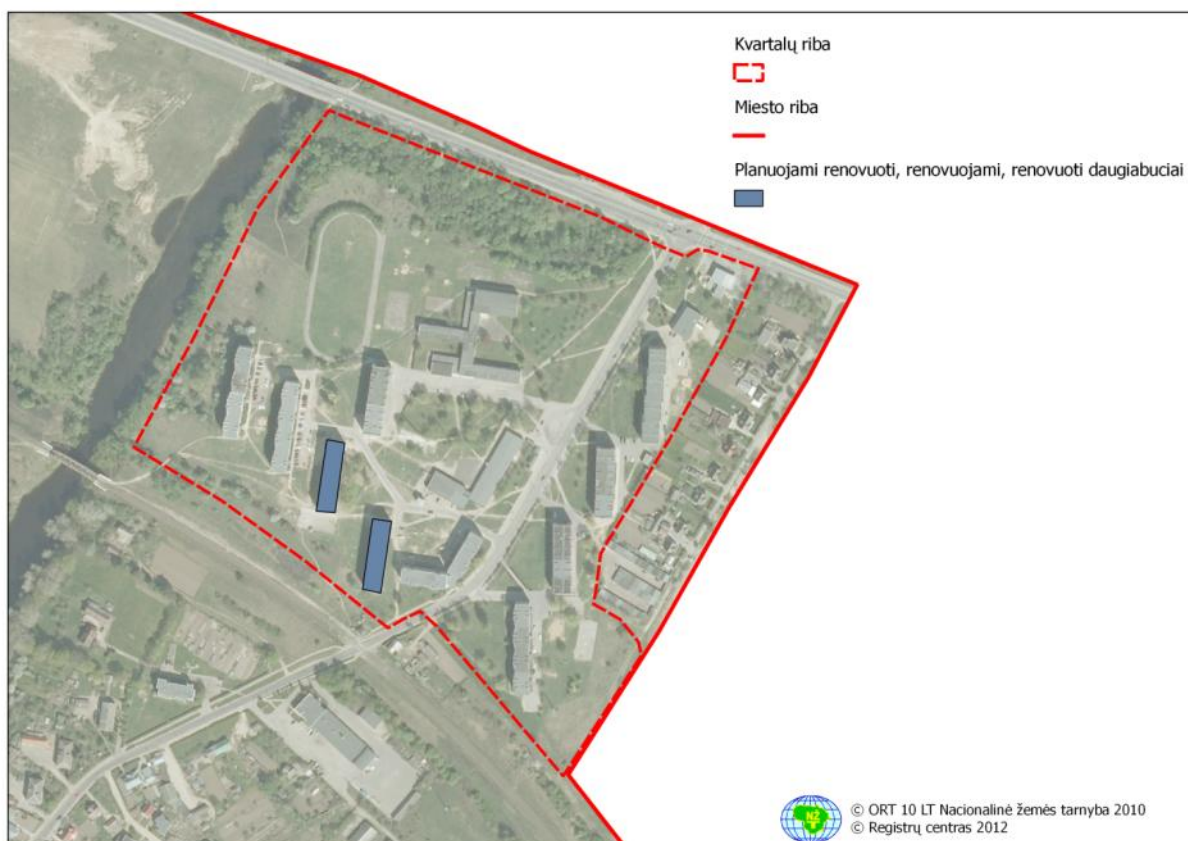
Pav. 55. Planuojami renovuoti, renovuojami ir renovuoti daugiabučiai namai Šėtos g. daugiabučių namų kvartale

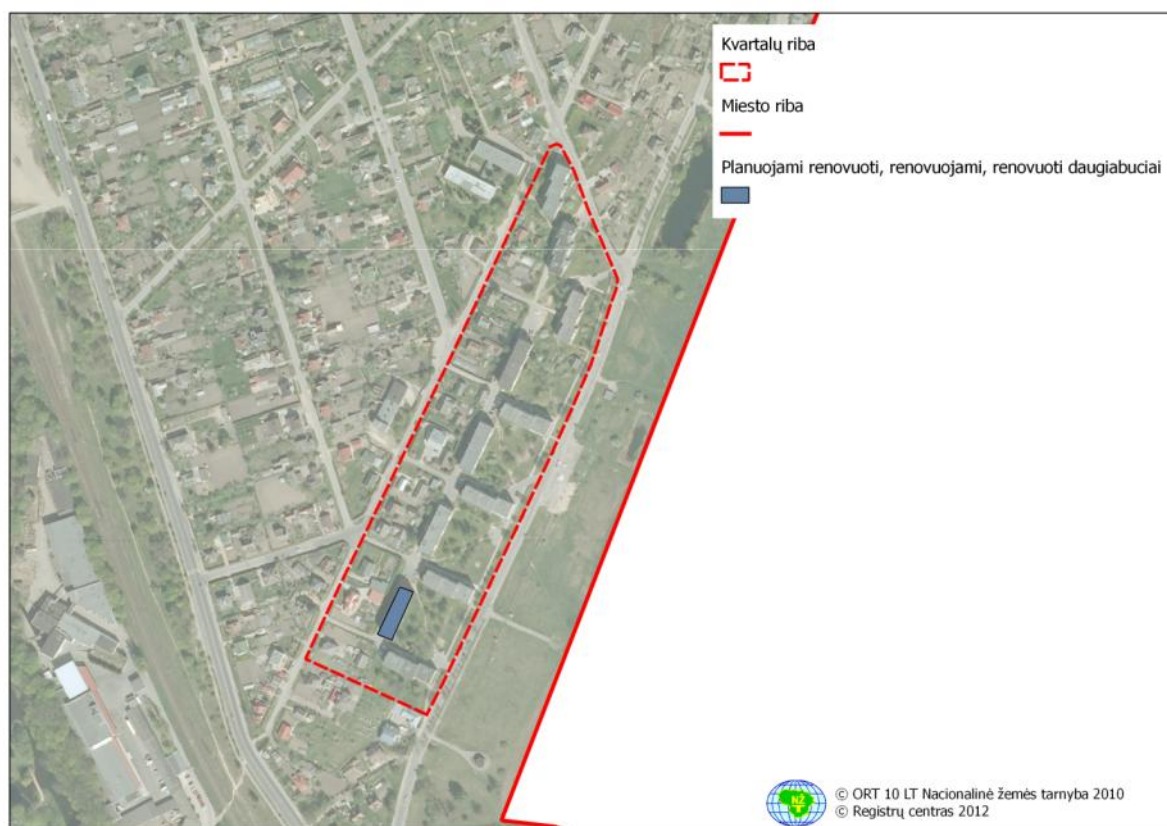
Pav. 56. Planuojami renovuoti, renovuojami ir renovuoti daugiabučiai namai Liepų al. daugiabučių namų kvartale

**Lentelė 21. Informacija apie renovuotus/ renovuojamus/ planuojamus renovuoti daugiabučius namus Kėdainių mieste**

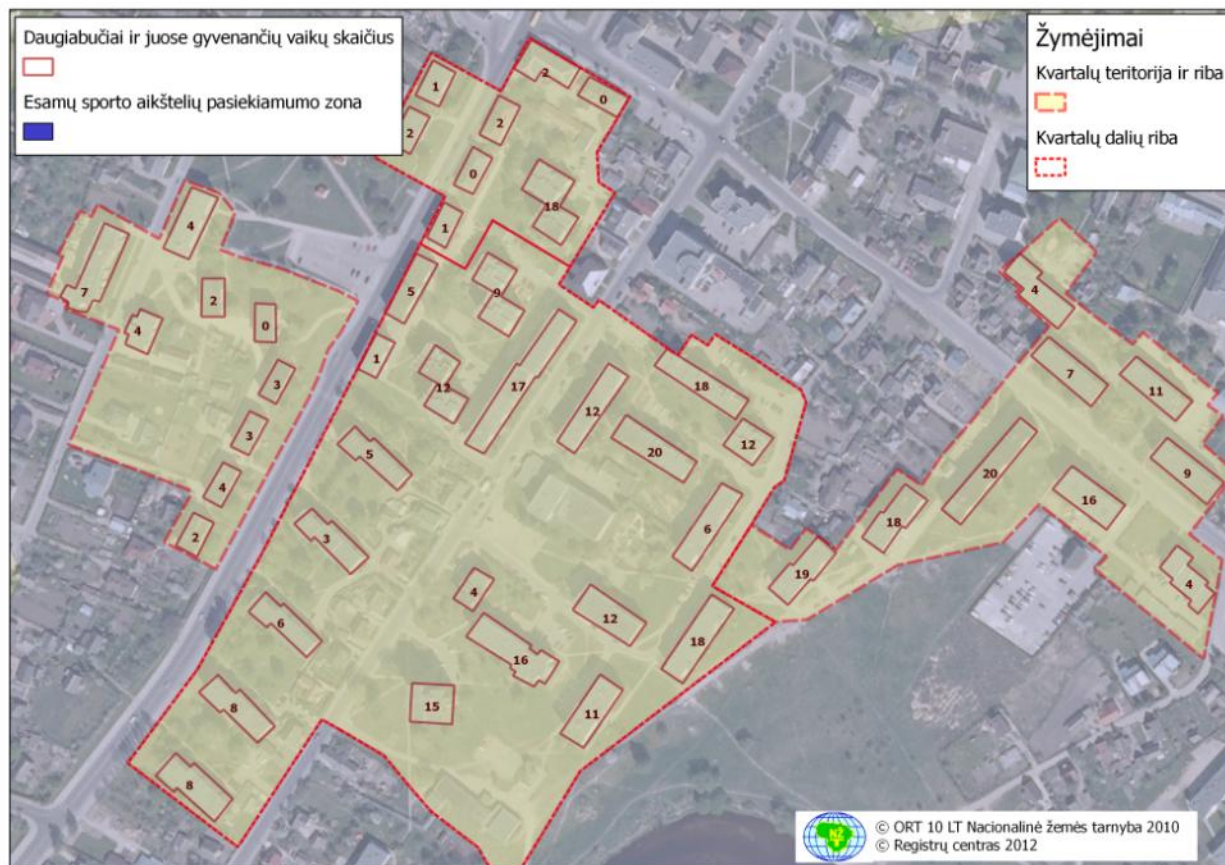
Pav. 63. Esamų sporto aikštelių pasiekiamumo Ramybės skv., Josvainių g. ir S. Jaugelio Telegos g. kvartaluose nustatymo schema

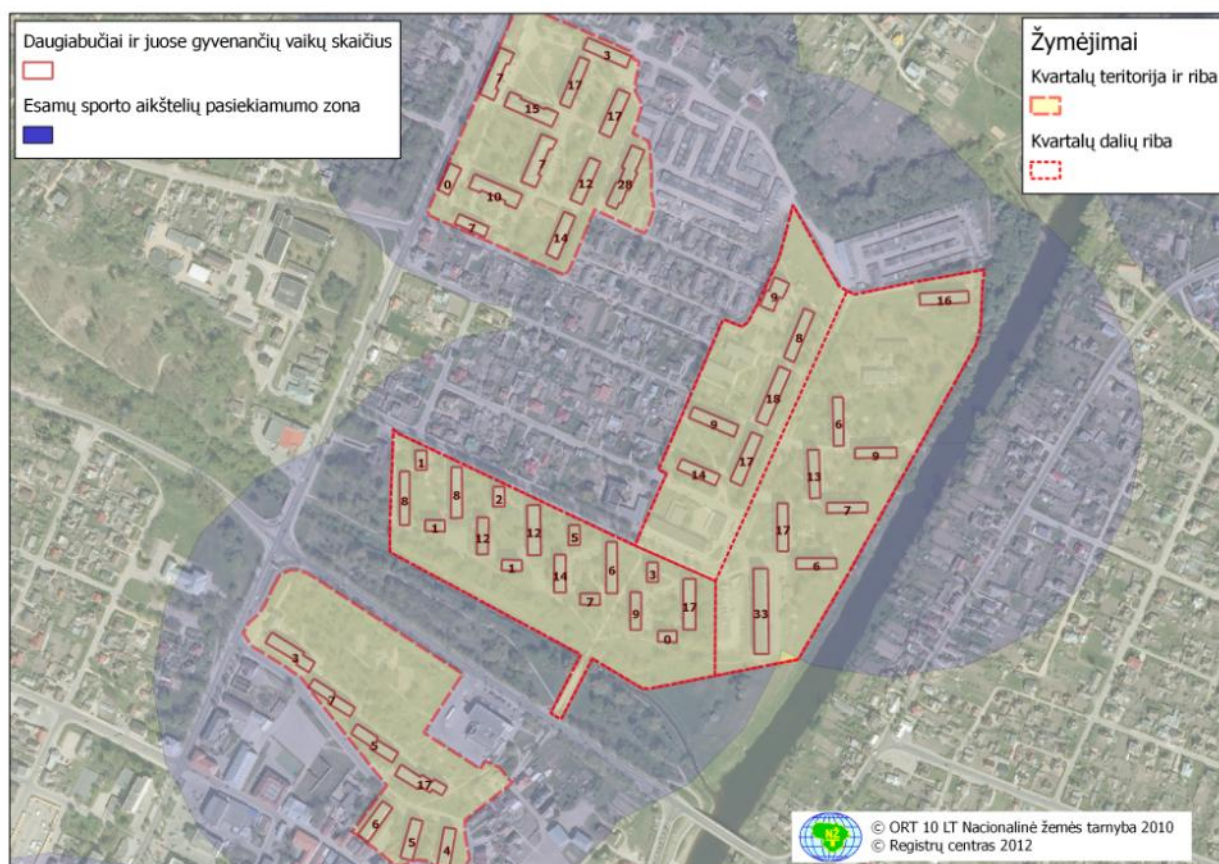
Pav. 64. Esamų sporto aikštelių pasiekiamumo Smilgos g., Žemaitės g. ir J. Basanavičiaus g. kvartaluose nustatymo schema

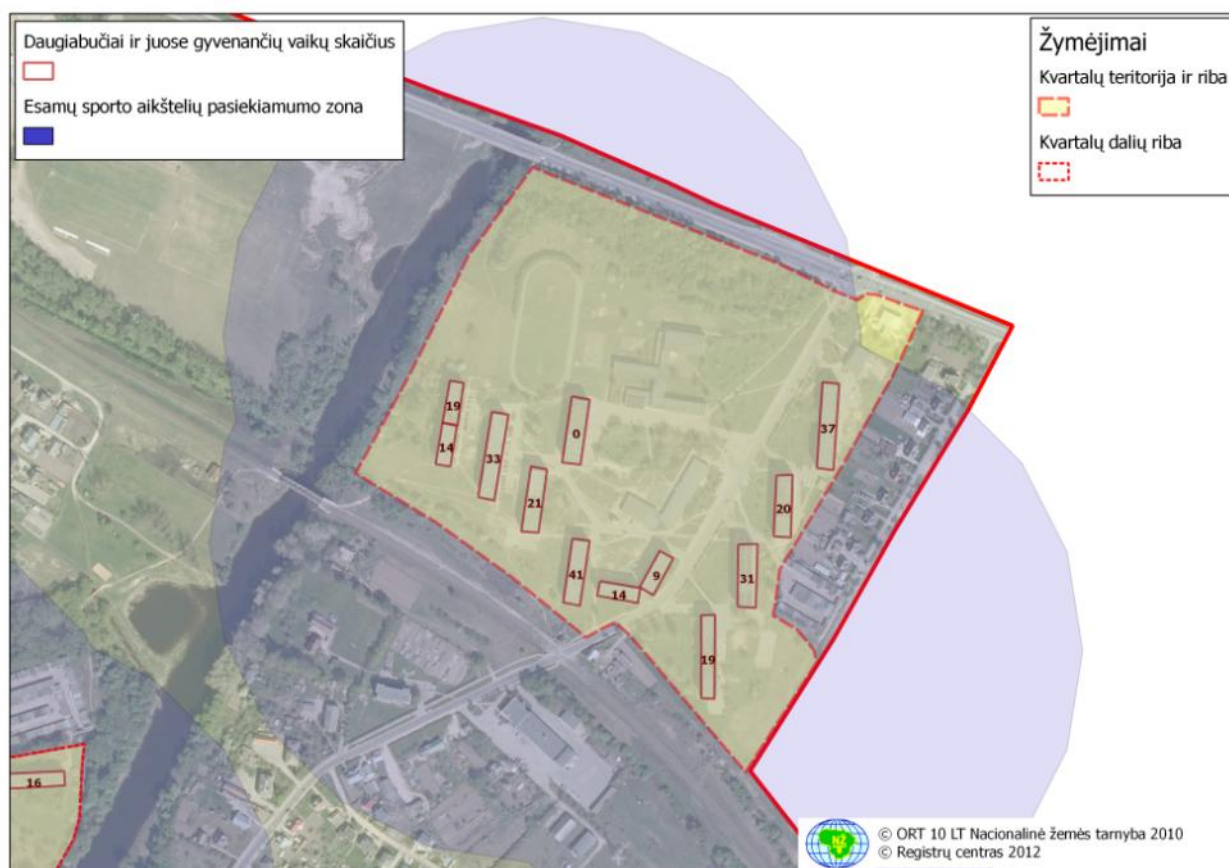
Pav. 65. Esamų sporto aikštelių pasiekiamumo Šėtos g. kvartale nustatymo schema

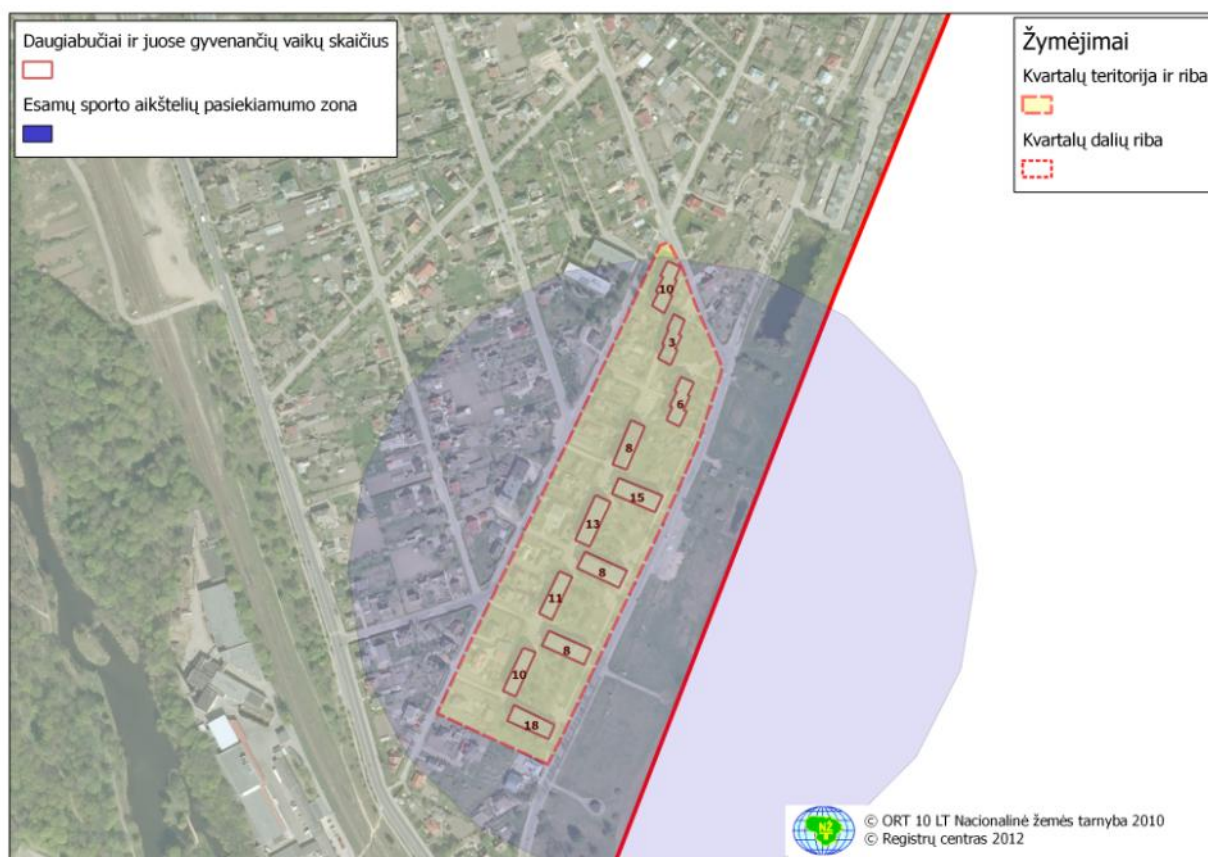
**Pav. 66. Esamų sporto aikštelių pasiekiamumo Šėtos g. kvartale nustatymo schema**

Įvertinus esamų vaikų žaidimų ir sporto aikštelių pasiekiamumą buvo nustatytos probleminės zonos, kuriose yra būtina įrengti naujas aikšteles. Šis vertinimas yra pateiktas žemiau esančiose lentelėse.

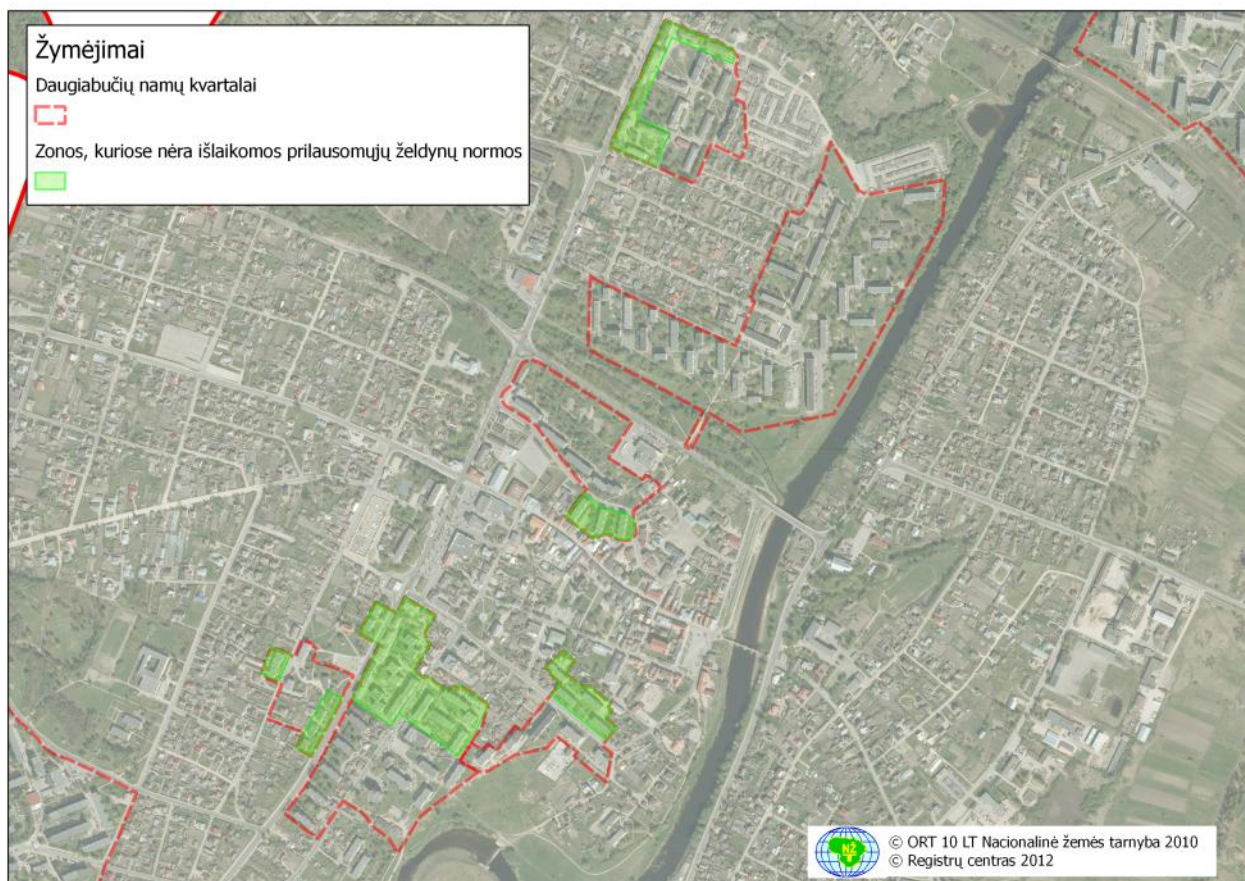
Zonos, kuriose formuojant daugiabučių namų sklypus bus susiduriama su priklausomųjų želdynų normos reikalavimų tenkinimo problema arba zonos, kuriose daugiabučių namų sklypuose priklausomųjų želdynų normos yra neišlaikytos, yra pateiktos žemiau esančioje schemoje.

Pav. 67. Kėdainių daugiabučių namų kvartalų zonos, kuriose (tikėtina) nebus išlaikomos priklausomųjų želdynų daugiabučių namų sklypuose normos

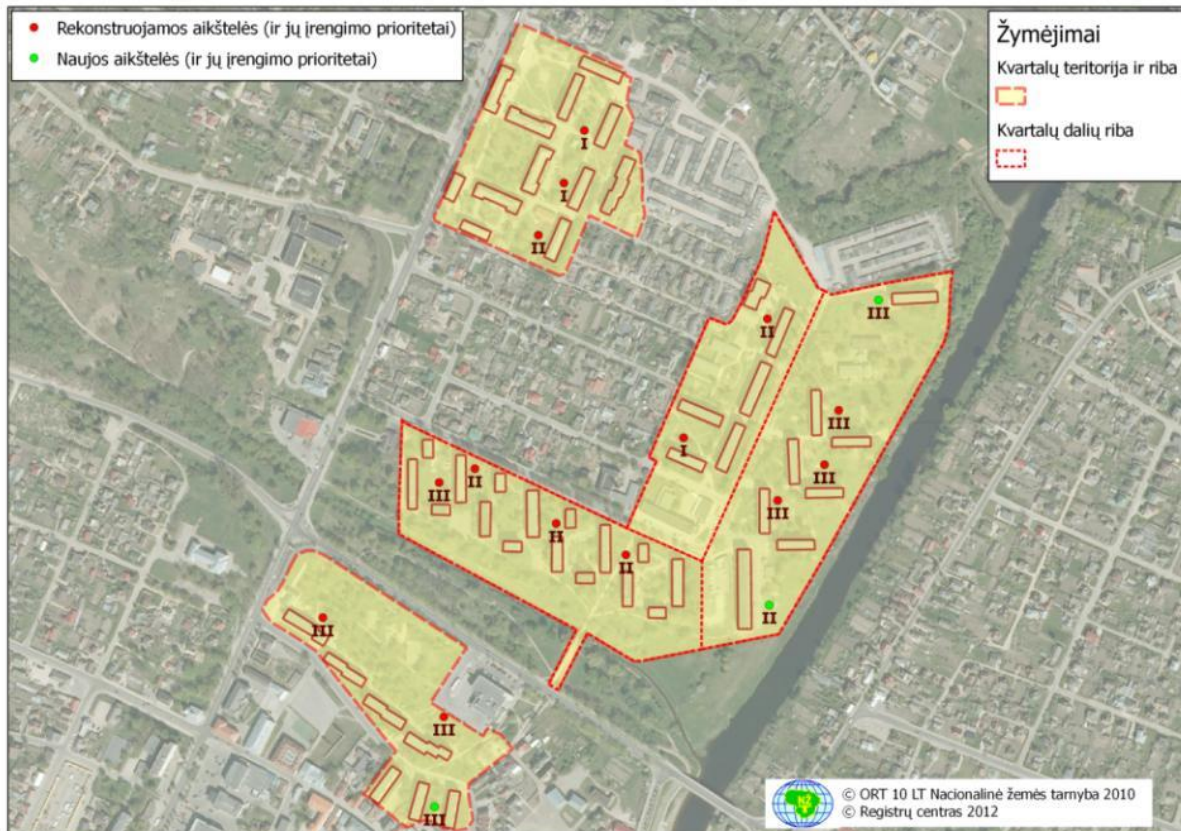
Pav. 70. Bendras naujų ir rekonstruojamų vaikų žaidimų aikštelių įrengimo prioritetiškumas Žemaitės g., Smilgos g. ir J. Basanavičiaus g. kvartaluose

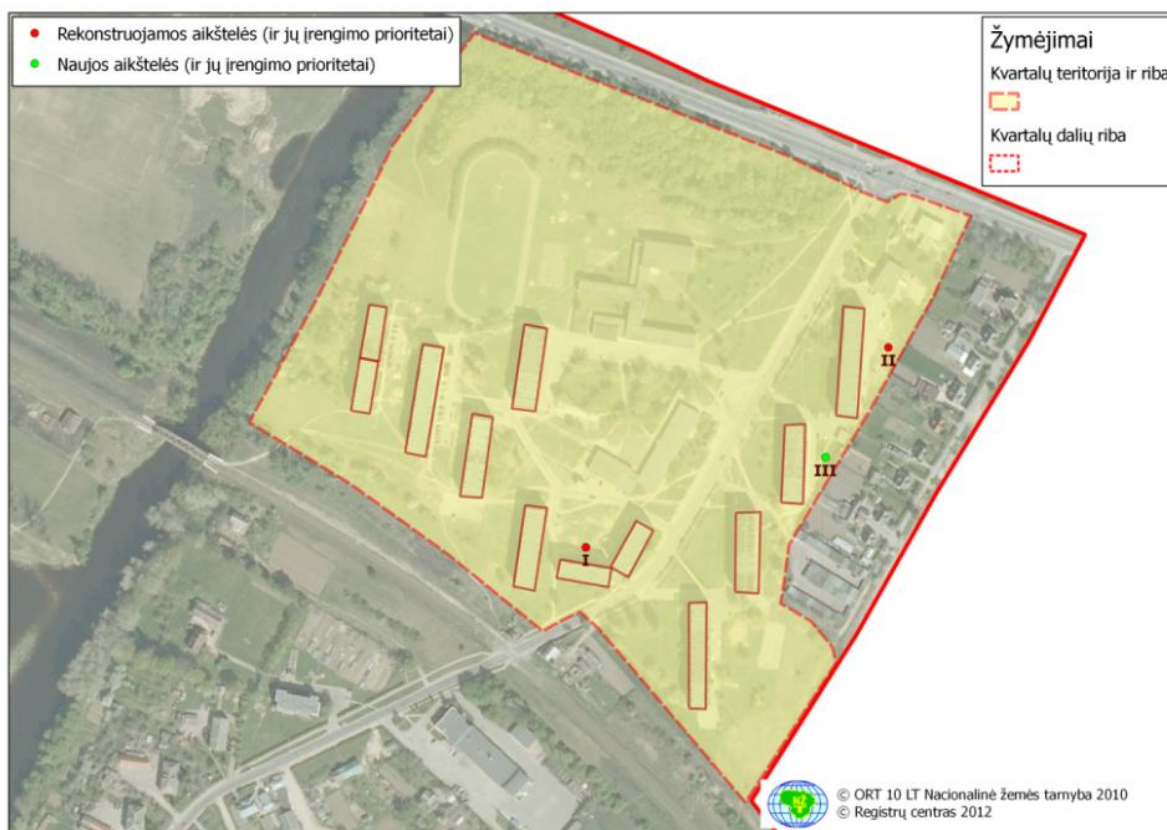
Pav. 71. Bendras naujų ir rekonstruojamų vaikų žaidimų aikštelių įrengimo prioritetiškumas Šėtos g. kvartale

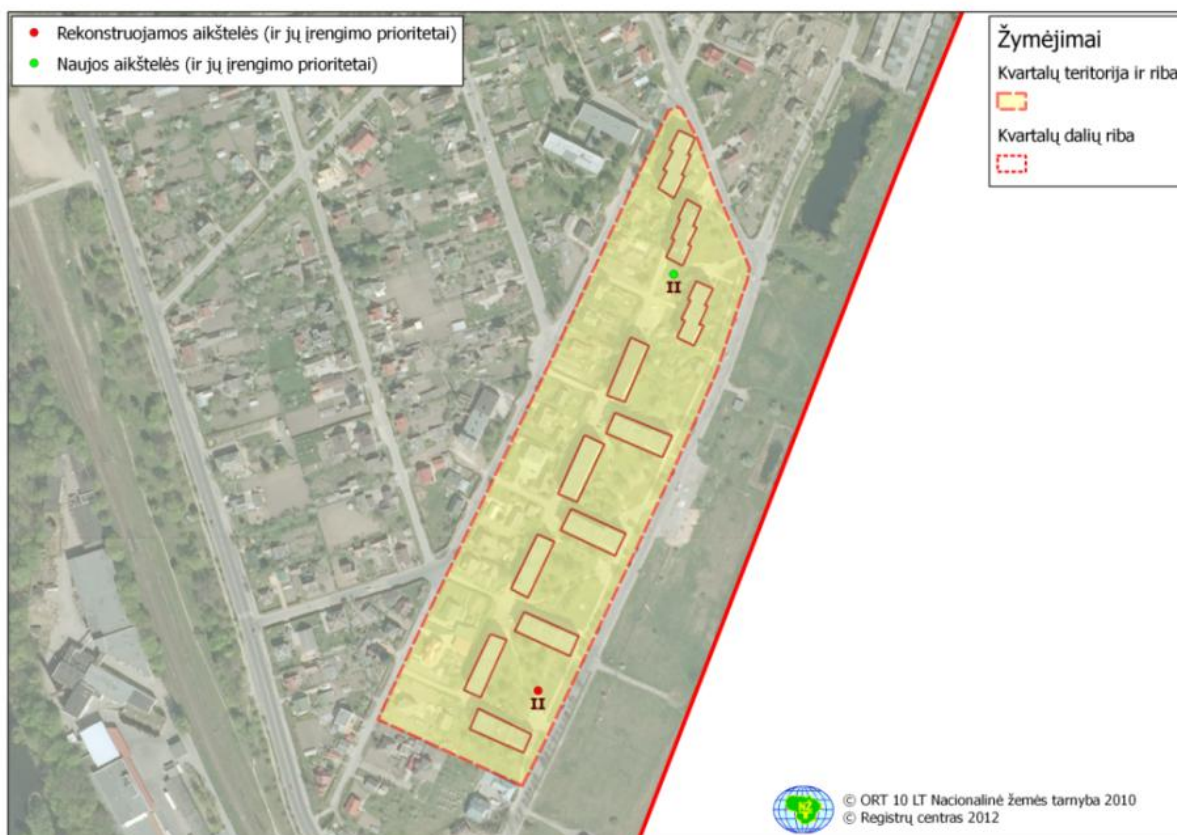
Pav. 72. Bendras naujų ir rekonstruojamų vaikų žaidimų aikštelių įrengimo prioritetiškumas Liepų al. kvartale

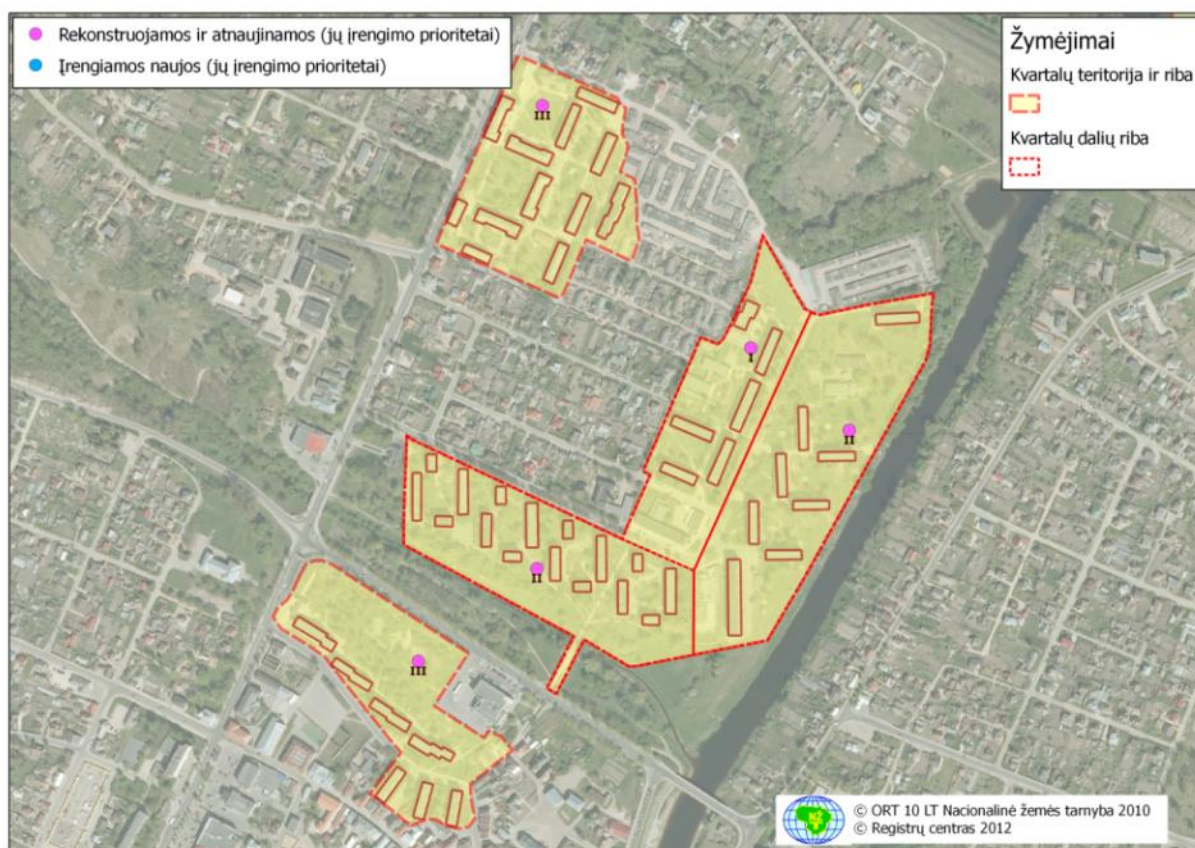
Pav. 75. Bendras naujų ir rekonstruojamų sporto aikštelių įrengimo prioritetiškumas Žemaitės g., Smilgos g. ir J. Basanavičiaus g. kvartaluose
